Trädrapport

Datum: 2020-12-16
Konsult/arborist: Göran Mattsson
Projekt: Trädinventering Kävlings Södra Stationsstaden.
Avropande handläggare: Joacim Dahlberg
Leveransadress: Joacim.Dahlberg@kavlinge.se / anders.ke.nilsson@tengbom.se

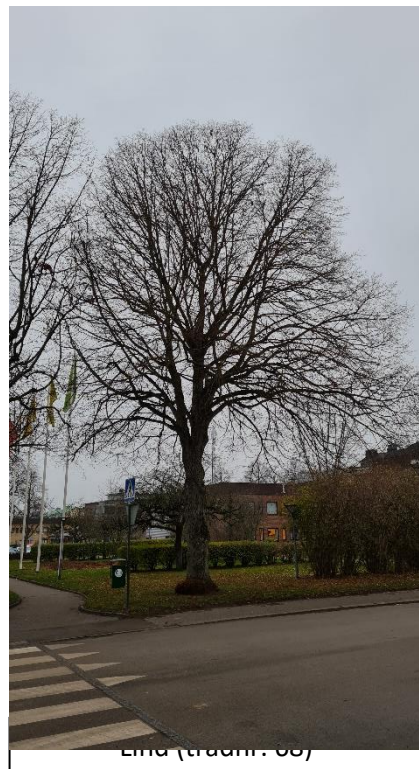
Lind (trädnr. 68)

I detta område finns några av de största och äldsta lindarna i trädbeståndet, trädnr. 68-74.

Dessa träd klassas att ha ett *mycket högt bevarandevärde* vilket är det högsta i skalan för bevarandevärde. Då träden inte ligger i direkt anslutning till de kommande huskropparna så rekommenderar vi att man försöker spara hela trädraden.

Enligt illustrationsplanen så tolkar vi det som att ytan kring område 1 ska stenläggas eller bearbetas på något sätt, samt trädnr. 68 och 74 borttagna. Enligt illustrationsplanen kommer där även inte ligga några huskroppar i direkt anslutning till dessa lindar.

- Bevara alla lindarna i trädraden (trädnr. 68-74). Borttagning av enstaka träd i trädrader är ej att rekommendera.
- Undvik bearbetning av ytorna direkt under kronorna (innanför droppzonen).

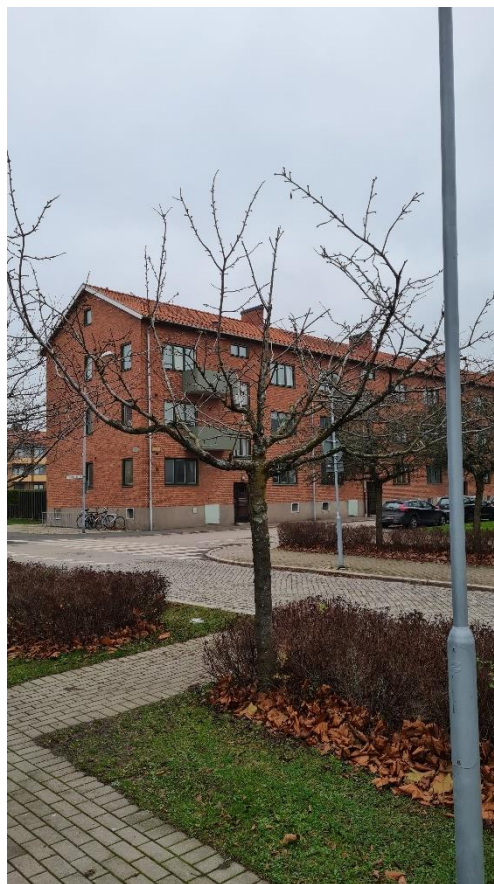
Trädnummer 34

Enligt illustrationsplanen tolkar vi det som att man vill försöka bevara träden i område 3. Detta rör sig om sju körsbärsträd (trädnr. 29 – 35), dessa träd klassas som unga (alternativt väldigt dålig tillväxt), var av ett av träden (trädnr. 32) verkar vara planterat i efterhand och har antagligen ersatt ett tidigare träd som har dött. Träden klassas som bevarandevärd men har inget högre bevarandevärde. Vitaliteten bedöms som dålig på många av träden. Vi rekommenderar ej att göra några större insatser för att bevara dessa träd.

- Avverka träden och ersätt med nya träd som passar till ståndorten. Tillgodose de nya trädens behov av en bra ståndort med gott om utrymme till att ta upp vatten och näring. Hårdgjorda ytor kring träden skapar långsiktiga problem för träden.

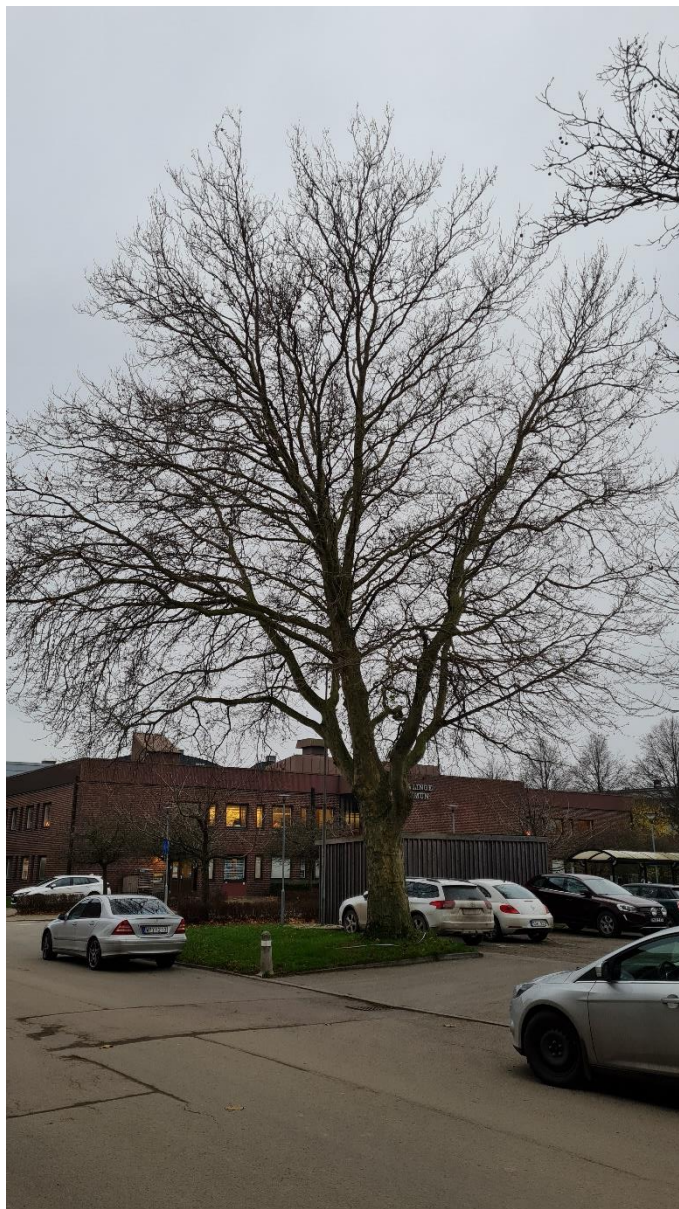
Plataner är även träd som går bra att knuthamla, dock så har vissa av dessa träd uppnått en storlek där det inte längre är möjligt att knuthamla dem på ett sätt så att det hade öppnat upp möjligheten att bevara dem med hjälp av detta. Trädnummer 12-16 samt 21-24 bedöms kunna bli knuthamlade till en punkt där de kan stå kvar. Trädnummer 1,2 och 17 bedöms inte kunna stå kvar om placeringen på husen ej ändras.

Om trädnr. 17 sparas så kommer ett större rotrenoveringsarbete behövas.

Trädnr. 17 är en fullvuxen platan med ett mycket stort bevarandevärde.

- Knuthamla trädnummer 12–16 samt 21-24, 1 till 2 år innan byggstart. Träden knuthamlas därefter vartannat till vart tredje år kontinuerligt.
- Finns möjlighet att flytta huskroppen som ligger direkt intill trädnummer 17. Så kan det sparas om en omfattande rotrenovering görs.
- Ska ytorna under trädens droppzoner bearbetas så måste detta ske med en airspade för att ej skada trädens rötter/rotben. Samt att de arbetsmoment som grävning med airspade innebär följs.
- Träd som sparas bör ej omges av hårdgjorda ytor (vatten näringstillförsel).

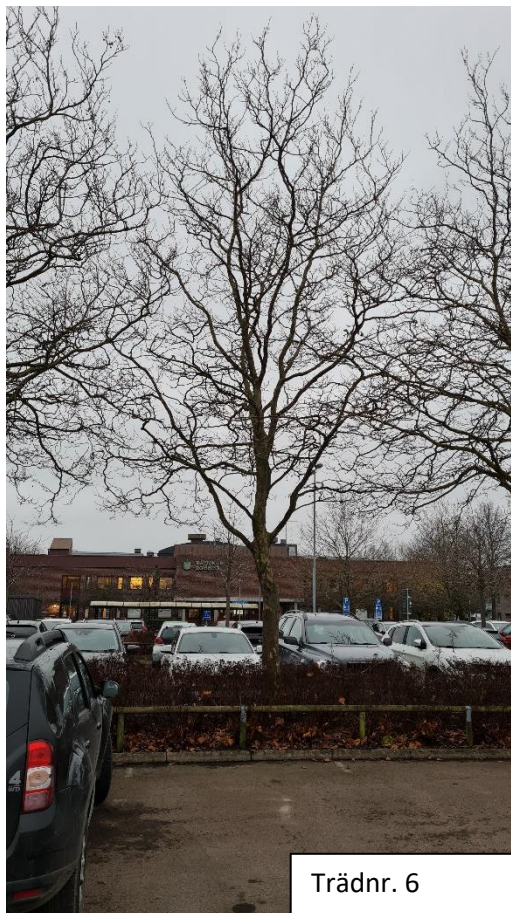
I detta område står nio plataner (trädnr. 3-11). Träden är står i en smal planteringsremsa mellan parkeringarna framför kommunhuset. Träden klassas som äldre men ej fullvuxna. Träden bedöms ha en måttlig vitalitet men några träd (trädnr. 3 och 8) visar tecken på dålig vitalitet. Bevarandevärdet bedöms till *stort bevarandevärde*.

Då träden står omgiven av en asfalterad parkeringsplats så drar vi slutsatsen att där kommer behövas göras omfattande arbeten direkt under trädens droppzoner för att kunna bryta upp asfalten och anlägga nytt. Då träden redan idag visar tecken på att vara stressade med nersatt vitalitet så bedömer vi att den enda rimliga chansen för att bevara träden är att knuthamla dem och beskära rotsystemet enligt de riktlinjer som finns i *bestämmelser om grävning i allmän platsmark*. Det är även viktigt att träden i framtiden får en bättre rotmiljö för att ta upp näring och vatten ifrån (ej hårdgjorda ytor), om denna åtgärd ska fungera på lång sikt.

- Knuthamla träden 1 till 2 år innan byggstart. Träden knuthamlas därefter vartannat till vart tredje år kontinuerligt.
- Beskära rotsystemet enligt de riktlinjer som finns i *bestämmelser om grävning i allmän platsmark*. Återfyll med näringsrik jord med inga hårdgjorda ytor runt träden.
- Ska ytorna under trädens droppzoner bearbetas måste detta ske med en airspade för att ej skada trädens rötter/rotben. Samt att de arbetsmoment som grävning med airspade innebär följs.
