MILJÖTEKNISK MARKUNDERSÖKNING DP SÖDRA STATIONSSTADEN

Kävlinge kommun

2023-06-30

Del av detaljplan Södra Stationsstaden Kävlinge 36:1, Hallen 1, Kävlinge 36:7, Rangeringen 5, Exporten 12, Lantmannen 12 och Lantmannen 13 i Kävlinge kommun

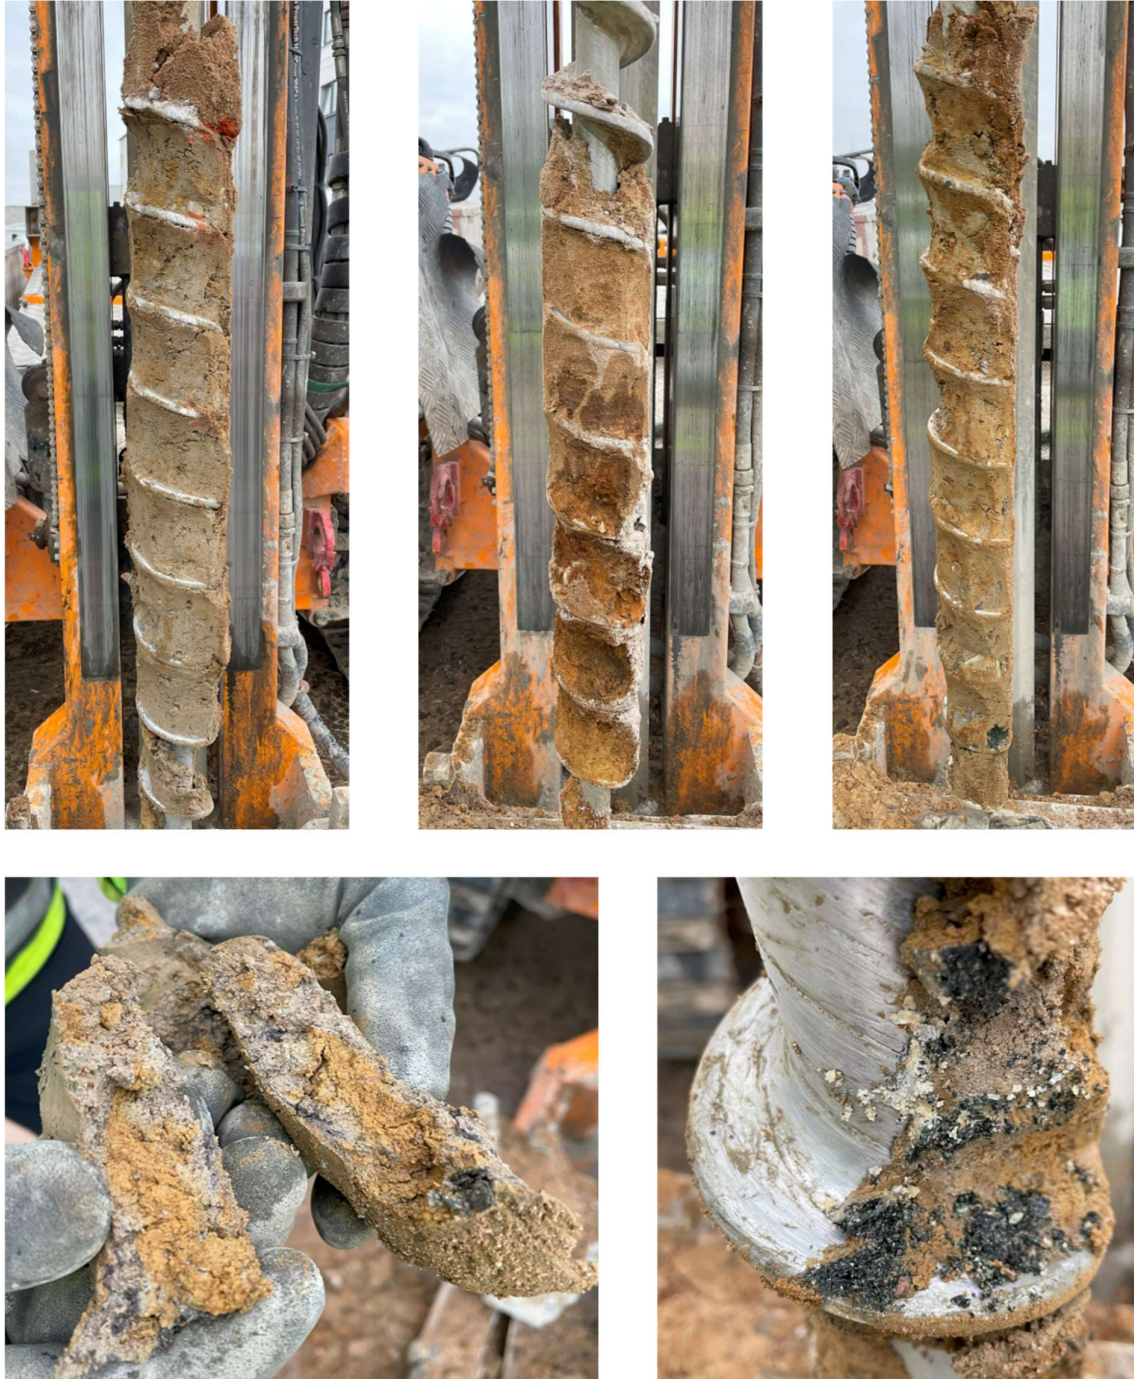
Utifrån intryck i fält antecknades att naturliga jordlager såsom lermorän och sandig morän hittades generellt efter ca 1,5 – 2,5 meter och att markduk fanns på ungefär 0,5 meter på delområdet Parkeringen. Skattat jorddjup enligt SGU uppgår mellan 20–30 meter inom hela undersökningsområdet (SGU, 2023b). Närmaste ytvatten återfinns cirka 300 meter söder om undersökningsområdet och utgörs av Kävlingeån.

Figur 4. Jordarter och geologi inom undersökningsområdet. Bilder av Ensucon:s Miljökonsulter tagna på fastigheten Exporten vid fältarbete den 13e april 2023. Bilder visar jordarter i punkt 23E01 i djupled 0-1m, 1-2m och 2-3m (översta rad, från vänster till höger) samt detaljerade uppskattningar av bitar tagna från 1,5m resp. 2,8m djupled (nedre rad, vänster och höger).

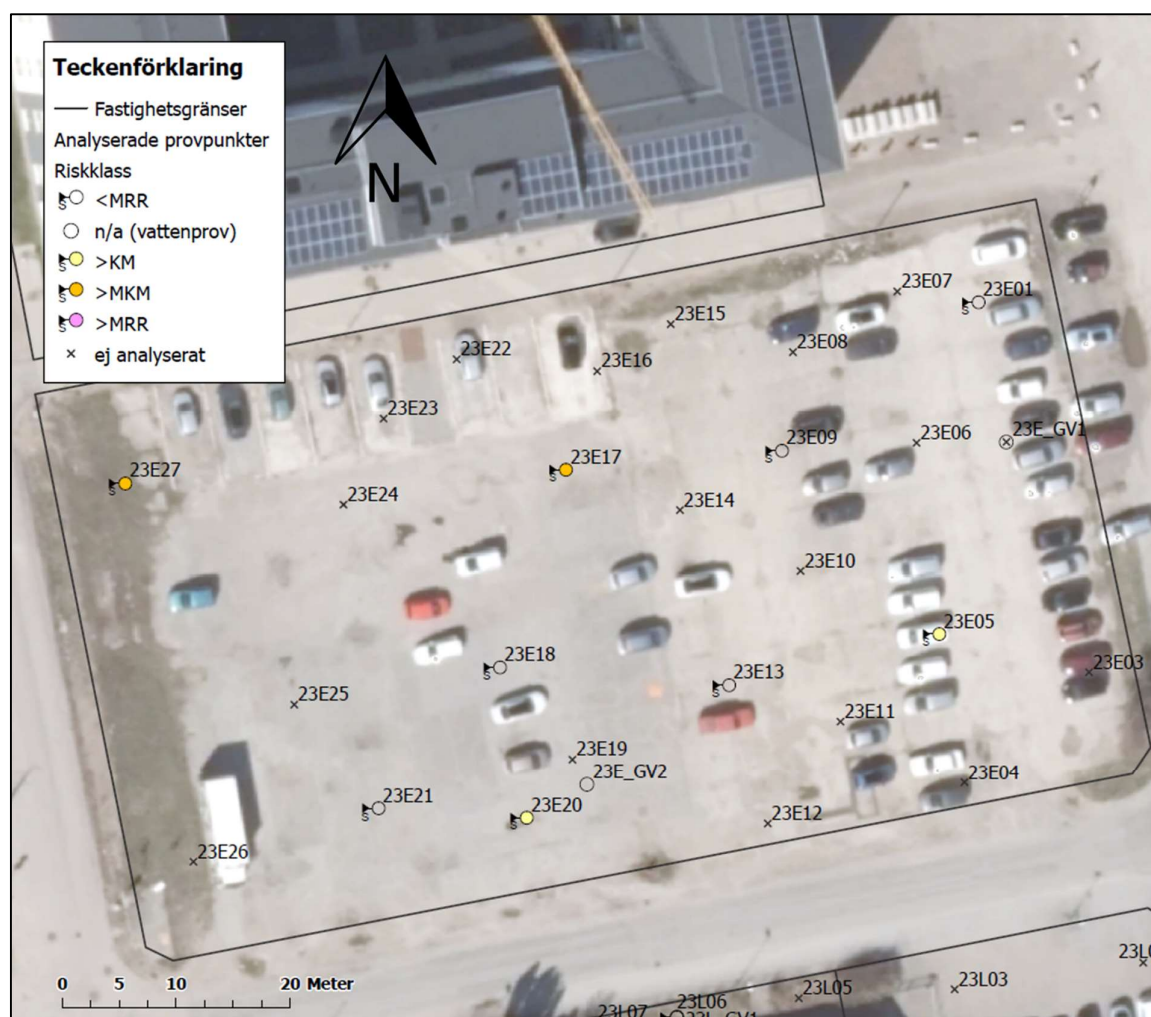
Okulära intryck på fastigheten Exporten visade att befintlig asfaltering var ojämn och innehöll en blandning utav större hål samt betongfundamentet och fyllnadsmassor. Asfaltbitar och tegel påträffades i viss mån under markytan. Ingen särskild lukt antecknades vid borrning, grävning eller provtagning.

De naturliga jordarterna som hittades på Exporten kom vid ungefär 1,0–1,5 meter djupled och utgjordes främst av lermorän och sand.

Figur 9. Provpunkter på fastigheten Exporten och riskklassning utifrån analysresultat. © Ensucan AB

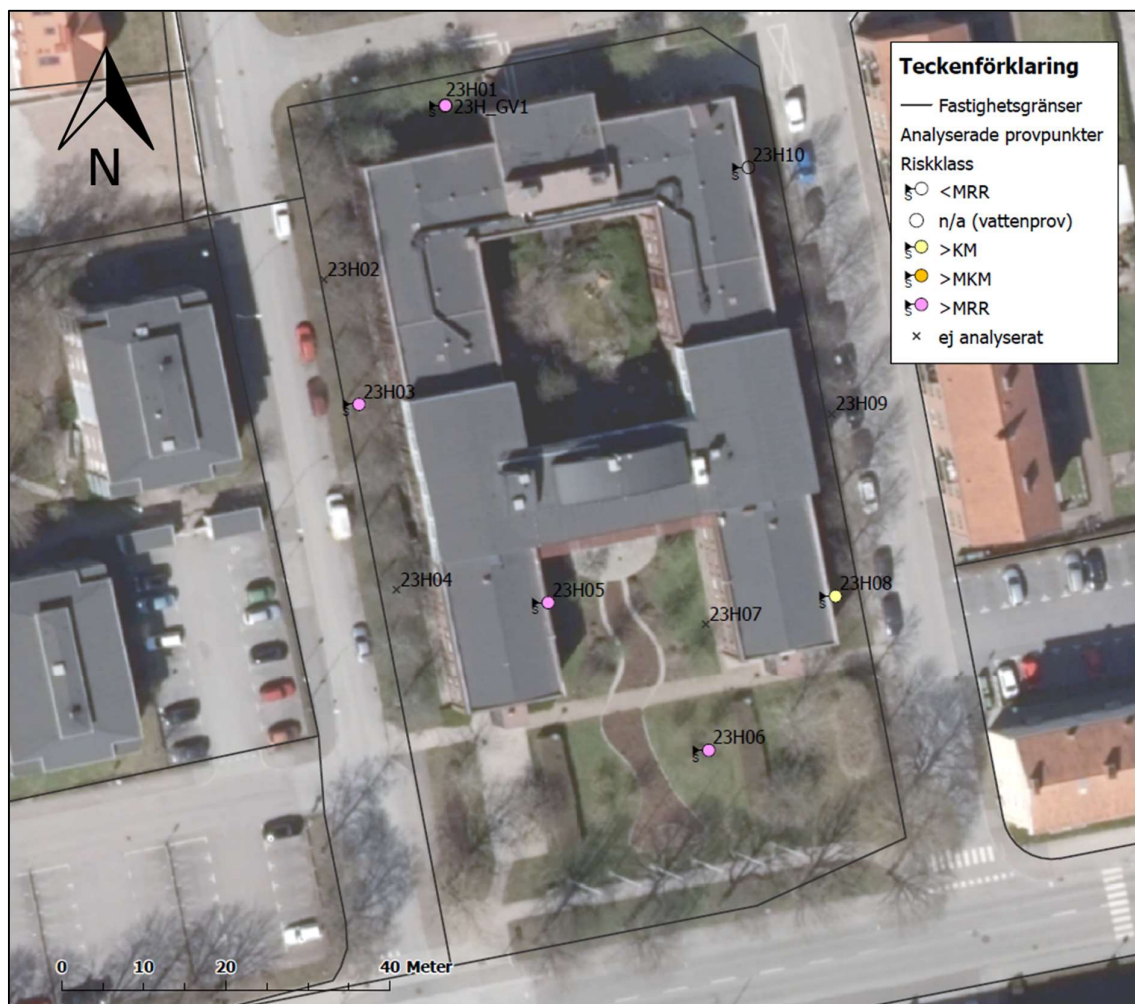
Prover uttagna enligt Figur 10 analyserades i totalt sex jordprover på ytliga halvmeter genom manuell handborr. Kadmiumhalten överskrider något Naturvårdsverkets riktvärde för MRR på fem utav sex provpunkter, och den högsta påträffade halten ligger på 0,311 mg/kg torrsubstans, vilket är mer än 0,5 gånger över riktvärdet. I tre punkter (23H01, 23H05 och 23H08) ligger analyserade värden av bly över MRR. Kvicksilverhalten har överskridit MRR med något över två gånger i punkt 23H03 och KM med nästan fyra gånger i punkt 23H08.

PCB-halterna har i alla analyserade punkter underskridit laboratoriets rapporteringsgräns samt Naturvårdsverkets riktvärden för MRR.

Figur 9. Provpunkter på fastigheten Hallen samt riskklassning utifrån analysresultat. © Ensuccon AB

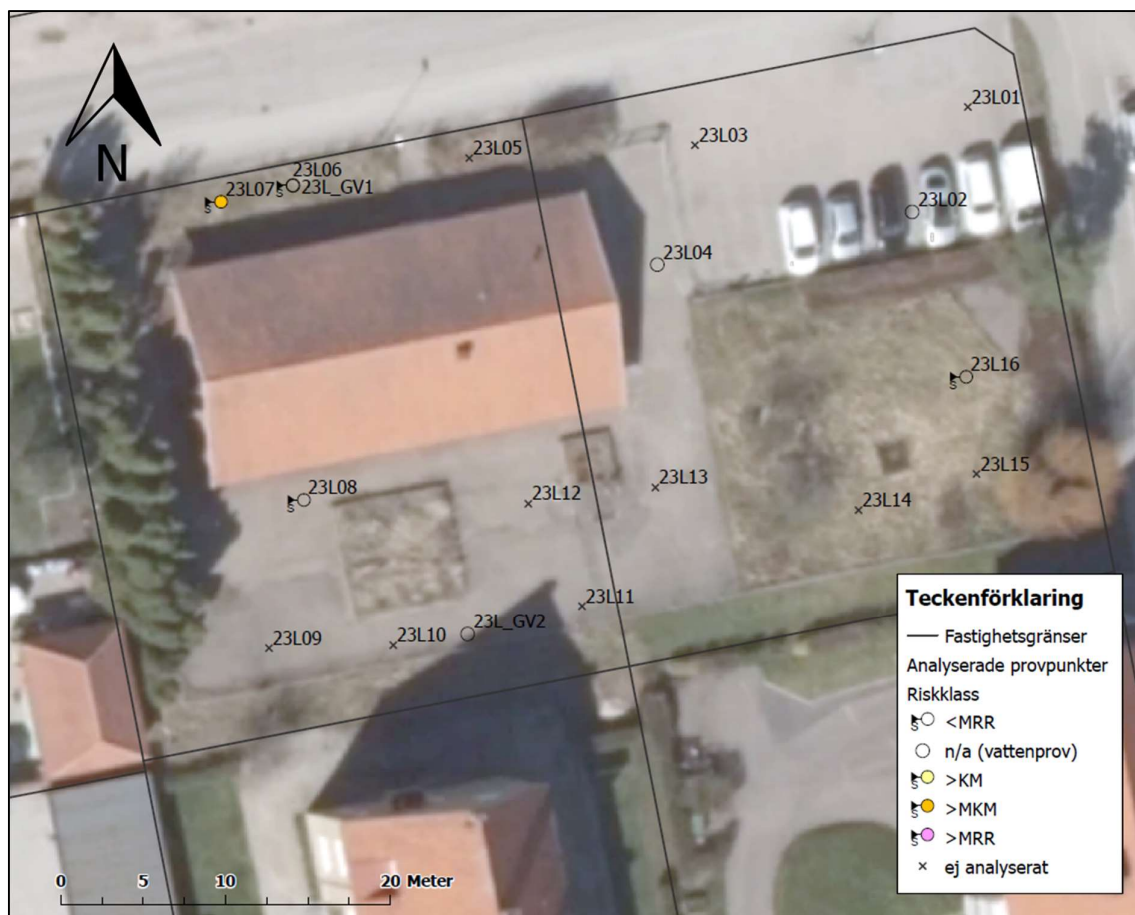
Figur 10. Provpunkter på fastigheterna Lantmannen 12 (till vänster) och 13 (till höger) samt riskklassning utifrån analysresultat. © Ensuccon AB.

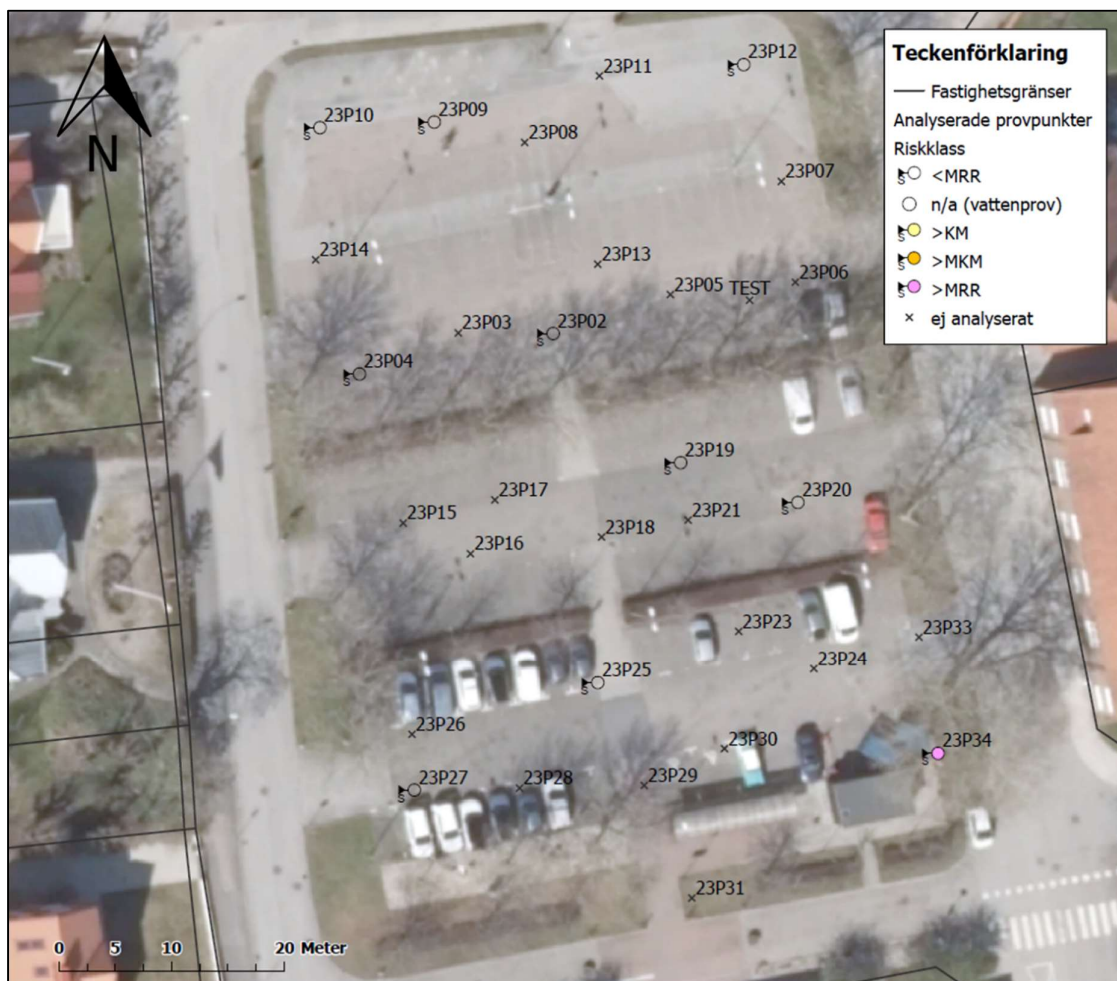
På fastigheten Parkeringen var asfalteringen jämn dock delvis uppbruten på grund av rötter på vissa platser. Generellt var fyllnadslagret ungefär 5–10 cm tjock och under denna utgörs de naturliga jordlagren av lera och lermorän. Markduk påträffades under nästan hela fastigheten vid cirka 0,5m djup, och ibland påträffades tegelbitar.

Ingen lukt noterades vid borring, grävning eller provtagning. De naturliga jordarterna kom vid ungefär 1,0–1,5 meter djupled och utgjordes främst av lermorän och sandig morän.

Figur 11. Provpunkter på fastigheten Parkeringen och riskklassning utifrån analysresultat. © Ensuccon AB

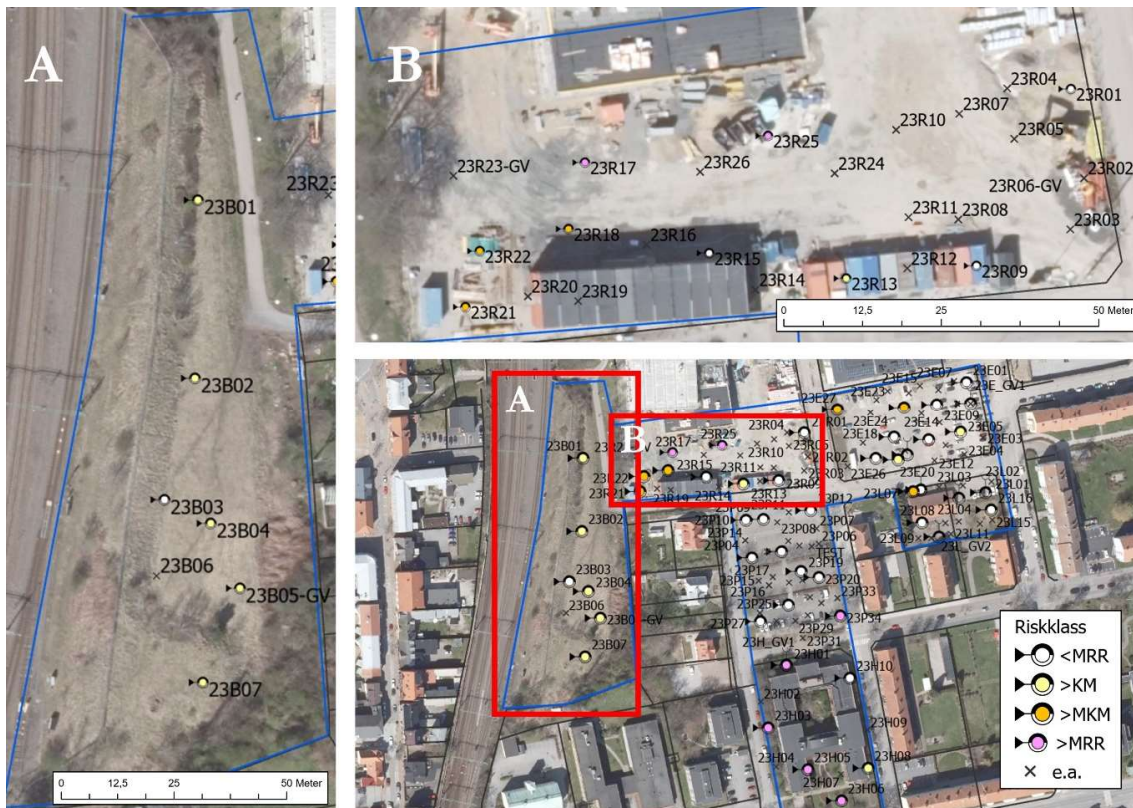
Inom delområde Rangeringen utgjordes jordarterna generellt av ett ytligt bärlager med en mäktighet på ca tre dm. Bärlagret underlagrades av fyllnadsmassor innehållande sandig morän (främst), sandigt grus och ställvis sandig morän med inslag av mull. Fyllnadsmassornas mäktighet har varierat mellan 1–2 meter. Inom fåtalet provpunkter har det konstaterats rester av kol, slaggprodukter och petroleum.

De naturliga jordarterna inom området har främst utgjorts av sandig morän, siltig lera och lerig morän efter observationer från utförd undersökning. För närmare beskrivning av jordarterna, dess mäktighet och innehåll hänvisas till Bilaga 2 – Fältprotokoll jord och grundvatten.

Figur 12. Översiktskarta och förstorade kartor av alla provpunkter på före detta Bangården (A) och Rangeringen inkl. riskklassning utifrån analysresultat. © Ensucan AB

Inom områdets östra delar uppkom borrstopp vid två tillfällen, ett ytligt och ett inom ett djup på ca 1,5 meter. Vid det ytliga borrstoppet berodde det troligtvis på ett tätt packat bärlager med stora stenar. Vid borrstoppet på ca 1,5 meter berodde det troligtvis på grund av ett äldre betongfundament. I Figur 12-B nedan återges samtliga provpunkter och riskklassning utifrån analysresultat.
