UPPDRAG Möller 2	UPPDRAGSLEDARE Claes Thureson	DATUM 2016-12-06
UPPDRAGSNUMMER 1270822000	UPPRÄTTAD AV Claes Thureson

### Möller 2: Sammanfattning av vad som är känt om föroreningsituationen avseende klorerade lösningsmedel på fastigheten

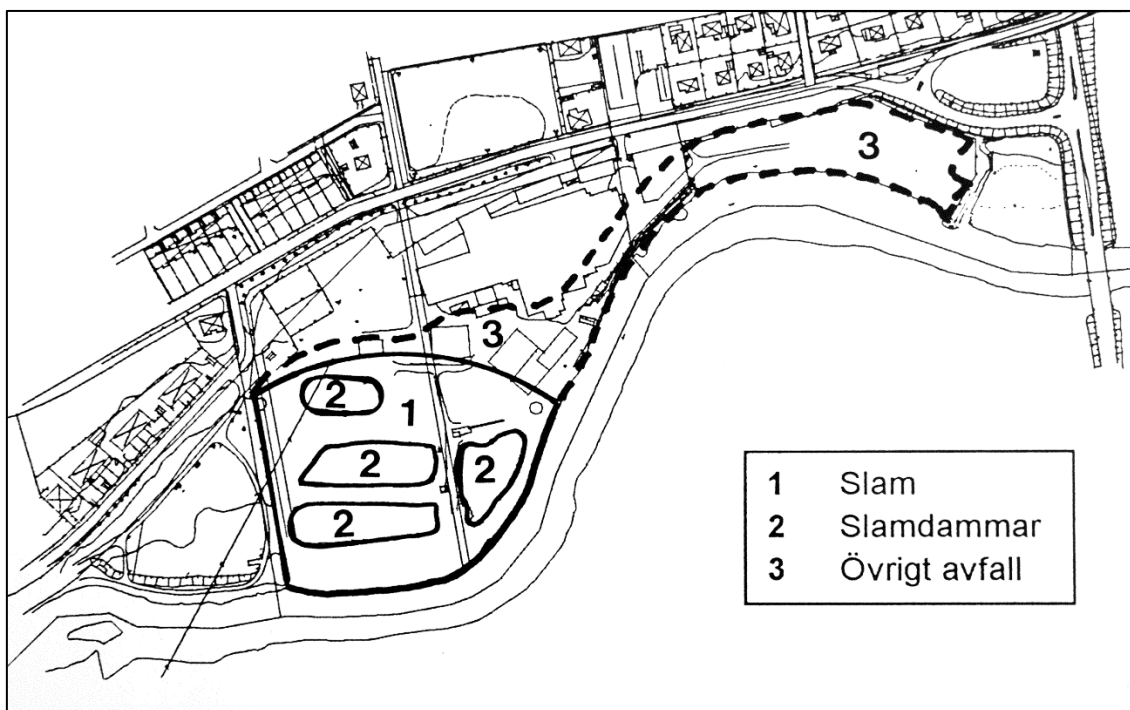
Figur 1. Plan över utfyllnader före efterbehandlingsåtgärderna.

Metall och arsenik påvisades i utfyllnaderna, framförallt i slamdammarna belägna mellan fabriksbyggnaderna och Kävlingeån (se Figur 1). Metall- och arsenikförorening påvisades även i grundvattnet.

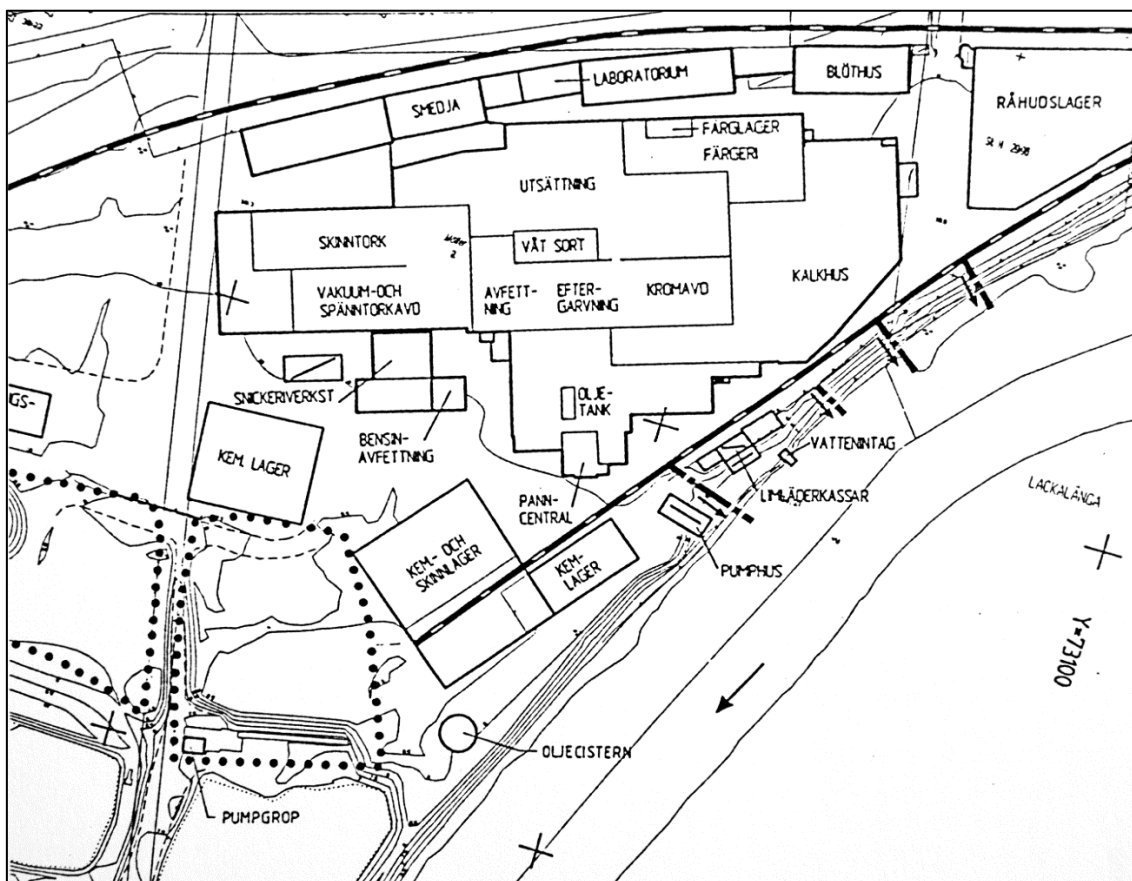
Skinnen avfettades i slutna trummor i avfettningshallen (se Figur 2). Från dem släpptes använt lösningsmedel ut i ett betongschakt i golvet i lokalen. Därifrån pumpades vätskan till en reningsanläggning, belägen ute på gården direkt söder om lokalen, där slam och liknande avskildes varefter lösningsmedlet återanvändes. Bensinavfettning utfördes också men i annan lokal sydväst om avfettningshallen (se Figur 2) och i liten omfattning.

Figur 2. Plan över fabriken.

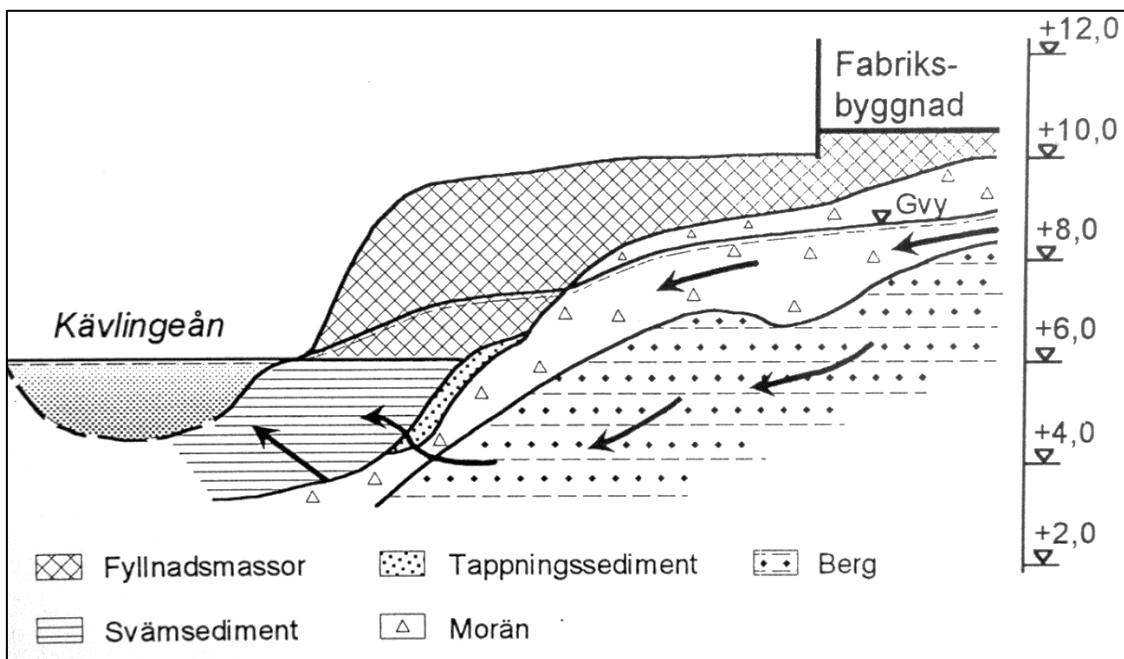
Närmast berget är moränen lerig, sandig siltig, inom högre terräng är moränen överlagrad av sediment och överst moränlera. De övre lagren är i dalstråket i stor utsträckning borteroederade genom tappning av en issjö i Vombsänkan. Inom fabriksområdet är moränmängdigheten därför reducerad, särskilt i de högre belägna delarna. En principprofil över geologin visas i Figur 3.

Figur 3. Områdets geologi redovisat som en principsektion genom området vinkelrätt mot ån.

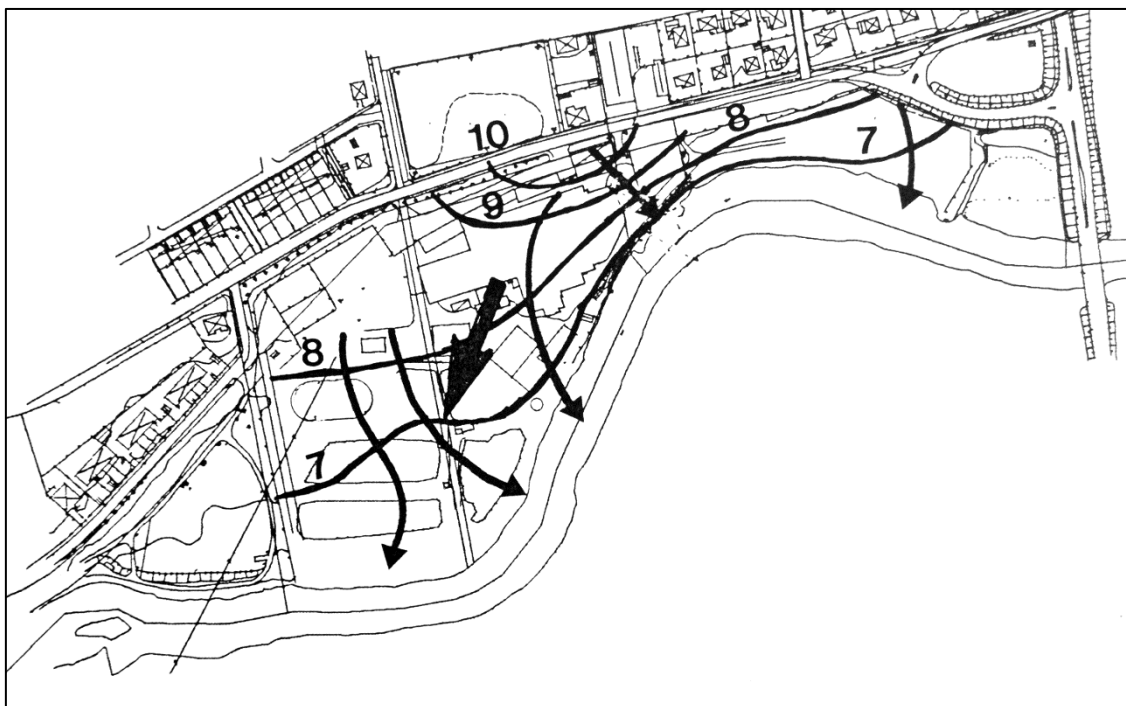
Figur 4. Principskiss över grundvattenflöden i utfyllnader och jordlager (smalare pilar samt höjdhöjningar i m.ö.h.) samt i berggrunden (tjockare pil).

Grundvattenströmningen i bergets övre del är riktad mot sydväst. Andra förhållanden kan råda på större djup men har inte undersökts. I Figur 4 redovisas en principskiss över grundvattenflödena.

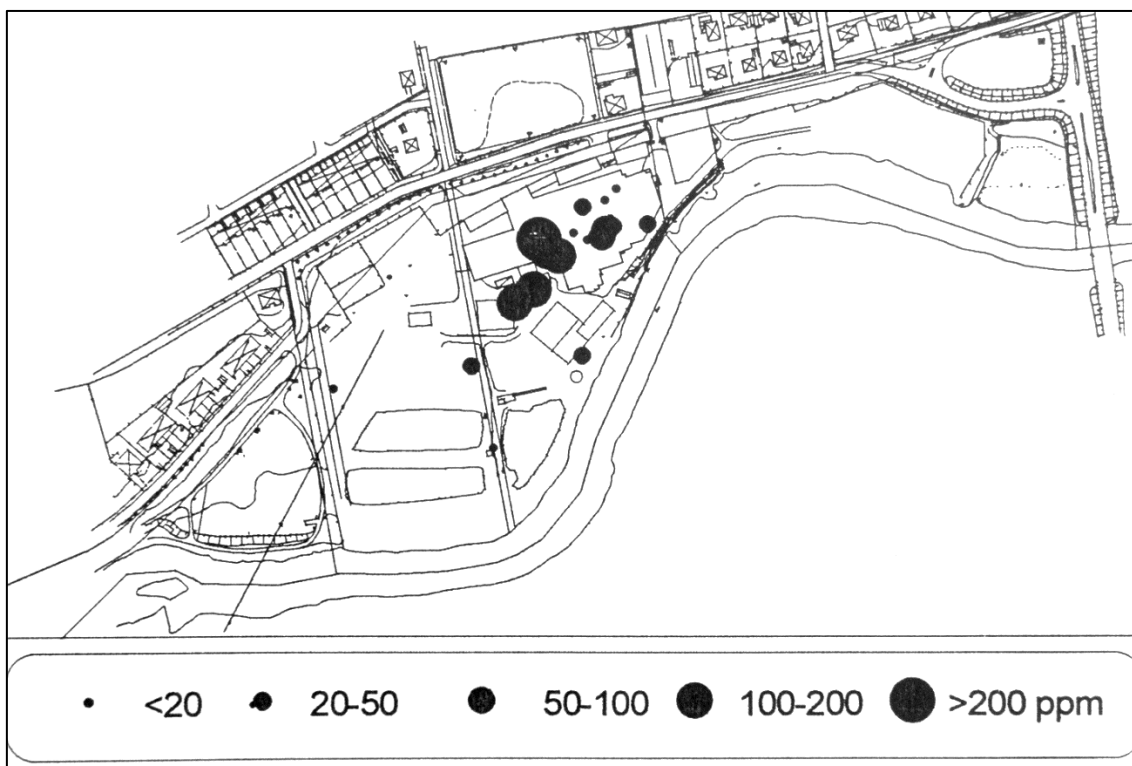
1990 och 1995 undersöktes klorerade lösningsmedel i porluft. Högst halter påvisades i avfettningshallens närhet. Oftast var det TCA som påträffades men även TCE, 1,1-dikloreten och tetrakloreten, se Figur 5.

Figur 5. Halter av klorerade lösningsmedel i porluft angett som summan av TCA, TCE, tetrakloreten, 1,1-dikloreten och cis-1,2-dikloreten.

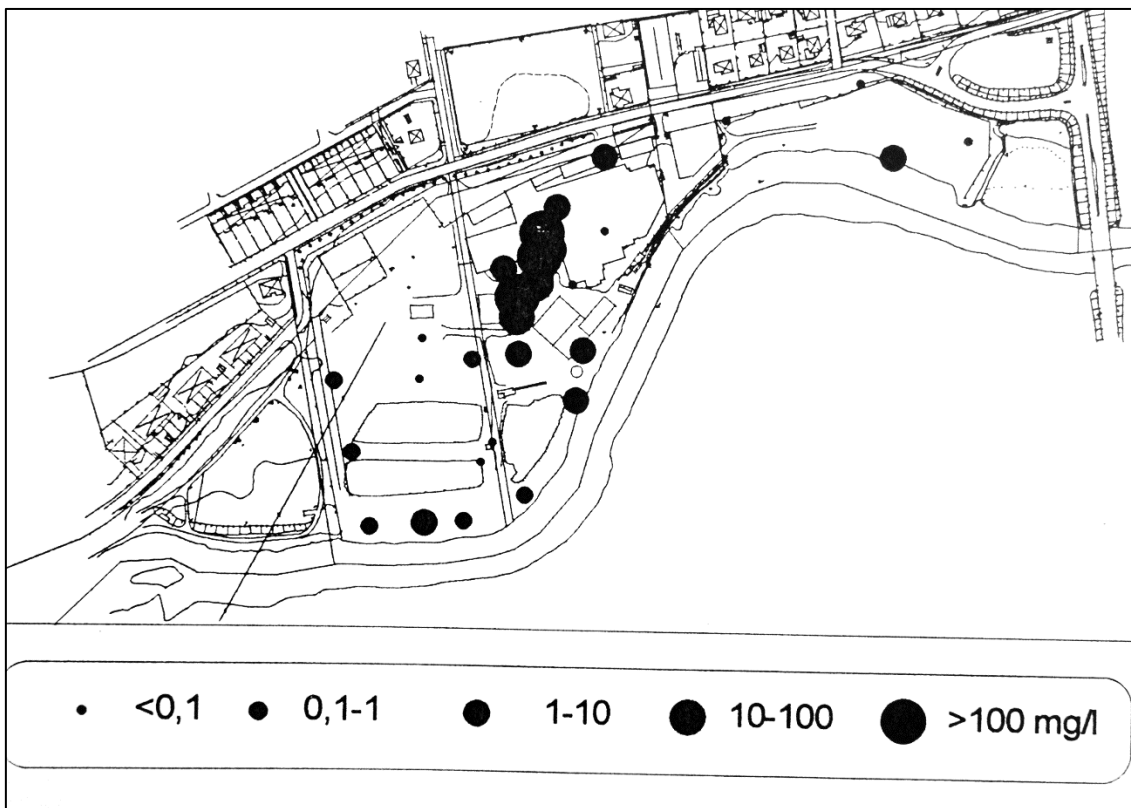
Ett 30-tal vattenprov analyserades 1990 (med avseende på AOX) och 1995 (med bärbar gas-kromatograf). Högst halt var då i punkten 95024 (provpunktens läge visas i Figur 7) i avfettningshallen med en halt på 1 800 mg/l av TCA, 600 mg/l dikloreten, 140 mg/l TCE, 130 mg/l cis-1,2-dikloreten och 17 mg/l tetrakloreten. Lösligheten i vatten för TCA är 1 500 mg/l vilken således överskreds. Halterna avtog snabbt åt sydost (strömningsriktning i jordlager) men det tycks finnas en plym mot sydväst (se Figur 6), vilket sammanfaller med strömningsriktningen i berget. Jordprov visar att de högsta halterna finns under grundvattenytan vid avfettningshallen. Vid slamdammarna däremot är det högst halter nära grundvattenytan och halterna avtog mot djupet.

Figur 6. Förekomst av TCA i det ytliga grundvattnet.

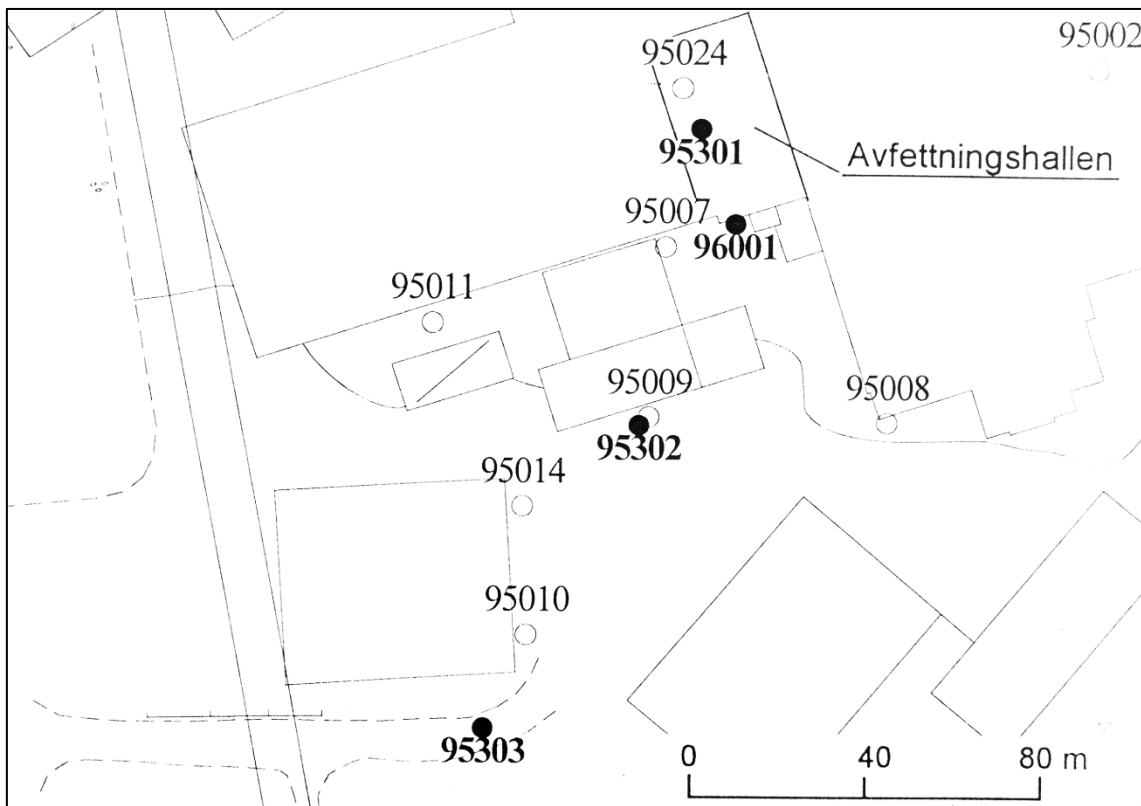
1995 gjordes tre kärnborringar ner till 12 m djup under markytan (Figur 7). Höga halter av klorerade lösningsmedel påvisades i grundvattnet på 6-9 m djup (Figur 8), d.v.s. flera meter ner i det uppspruckna berget. Halterna sjunker liksom i det ytliga grundvattnet mot sydväst.

Figur 7. Provtagningspunkter i berggrunden (●) samt närliggande provtagningspunkter i det ytliga grundvattnet (○).

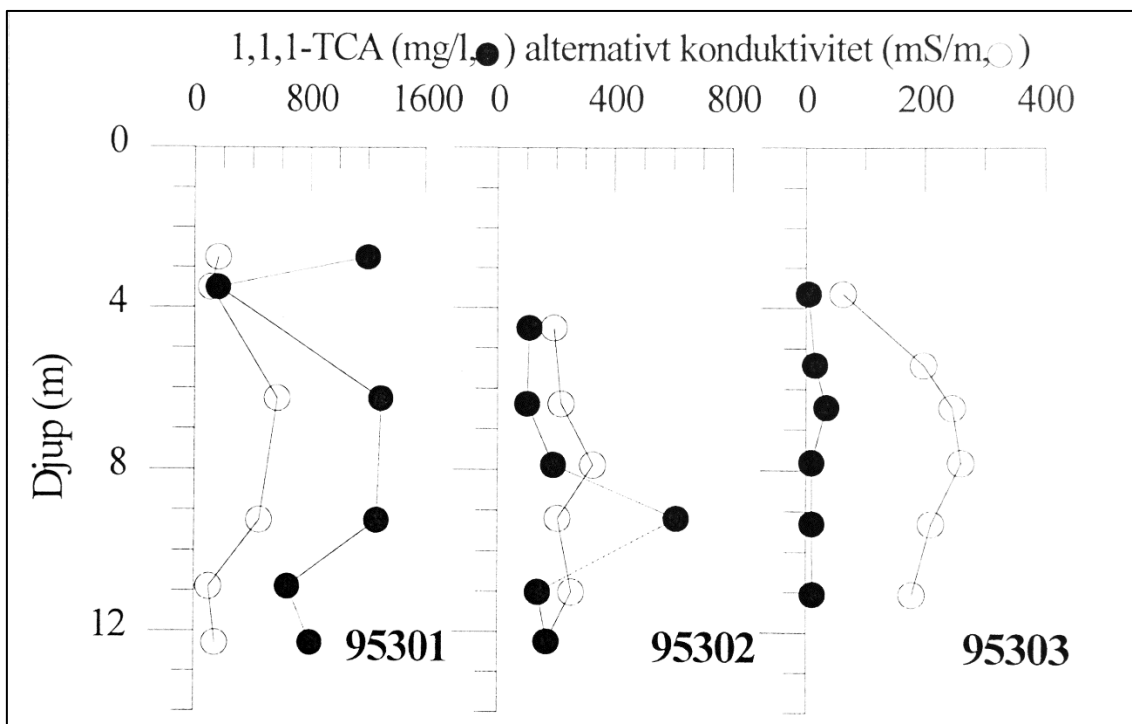
Figur 8. Halter av TCA och vattnets konduktivitet på olika djup i bergborrhålen 95301-95303.

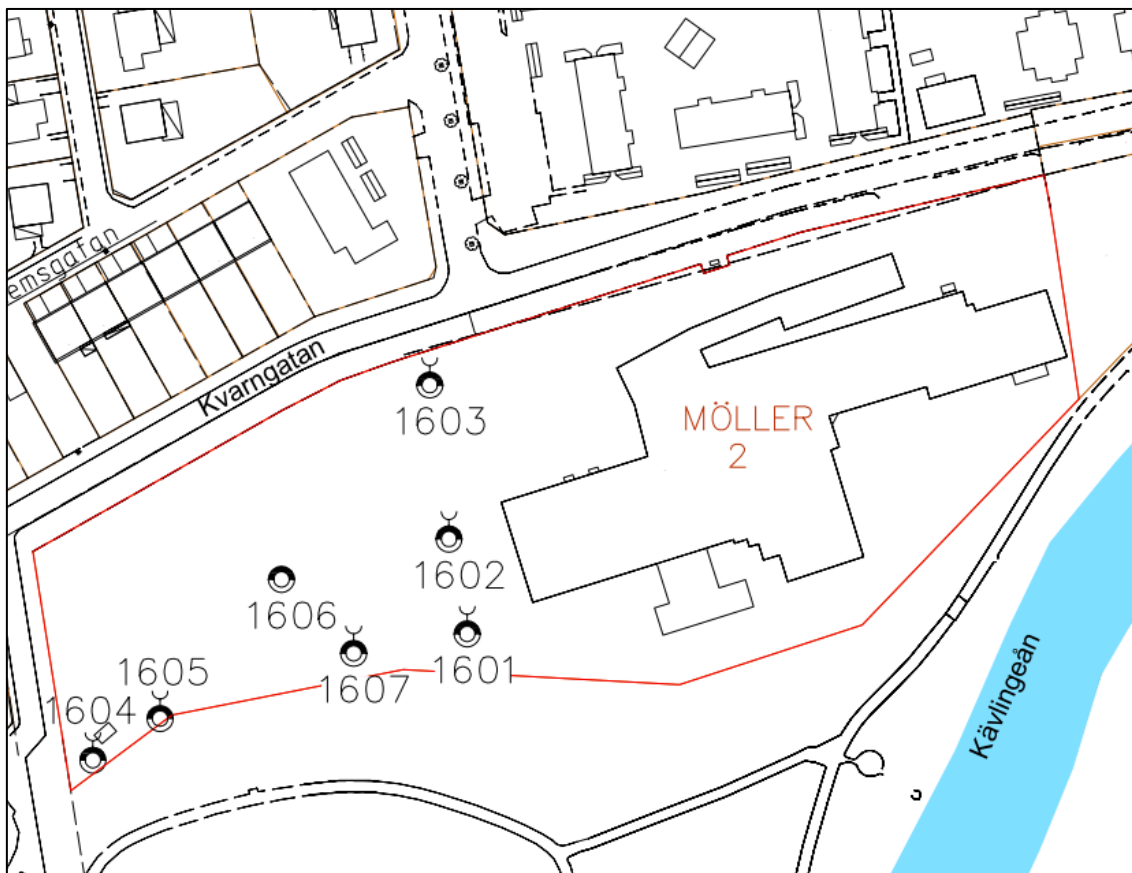
Vid undersökningen 2016 analyserades klorerade lösningsmedel i grundvatten från jordlagren i samtliga provpunkter utom 1606 (Figur 9). Klorerade lösningsmedel påvisades i 1601, 1602 och 1607 men i mycket varierande halter. I 1601 var halten klorerade lösningsmedel ca 18 mg/l, varav TCA utgjorde 15 mg/l, medan halterna av klorerade lösningsmedel i de två andra punkterna var 1 000-10 000 gånger lägre.

Figur 9. Provtagningspunkter vid undersökningen 2016 .
