HISTORISK INVENTERING AV MILJÖFARLIG VERKSAMHET

DETALJPLAN FÖR HALLEN 1 M.FL. I
KÄVLINGE, KÄVLINGE KOMMUN

2022-08-08

Detaljplan Hallen 1 m.fl. i Kävlinge, Kävlinge kommun

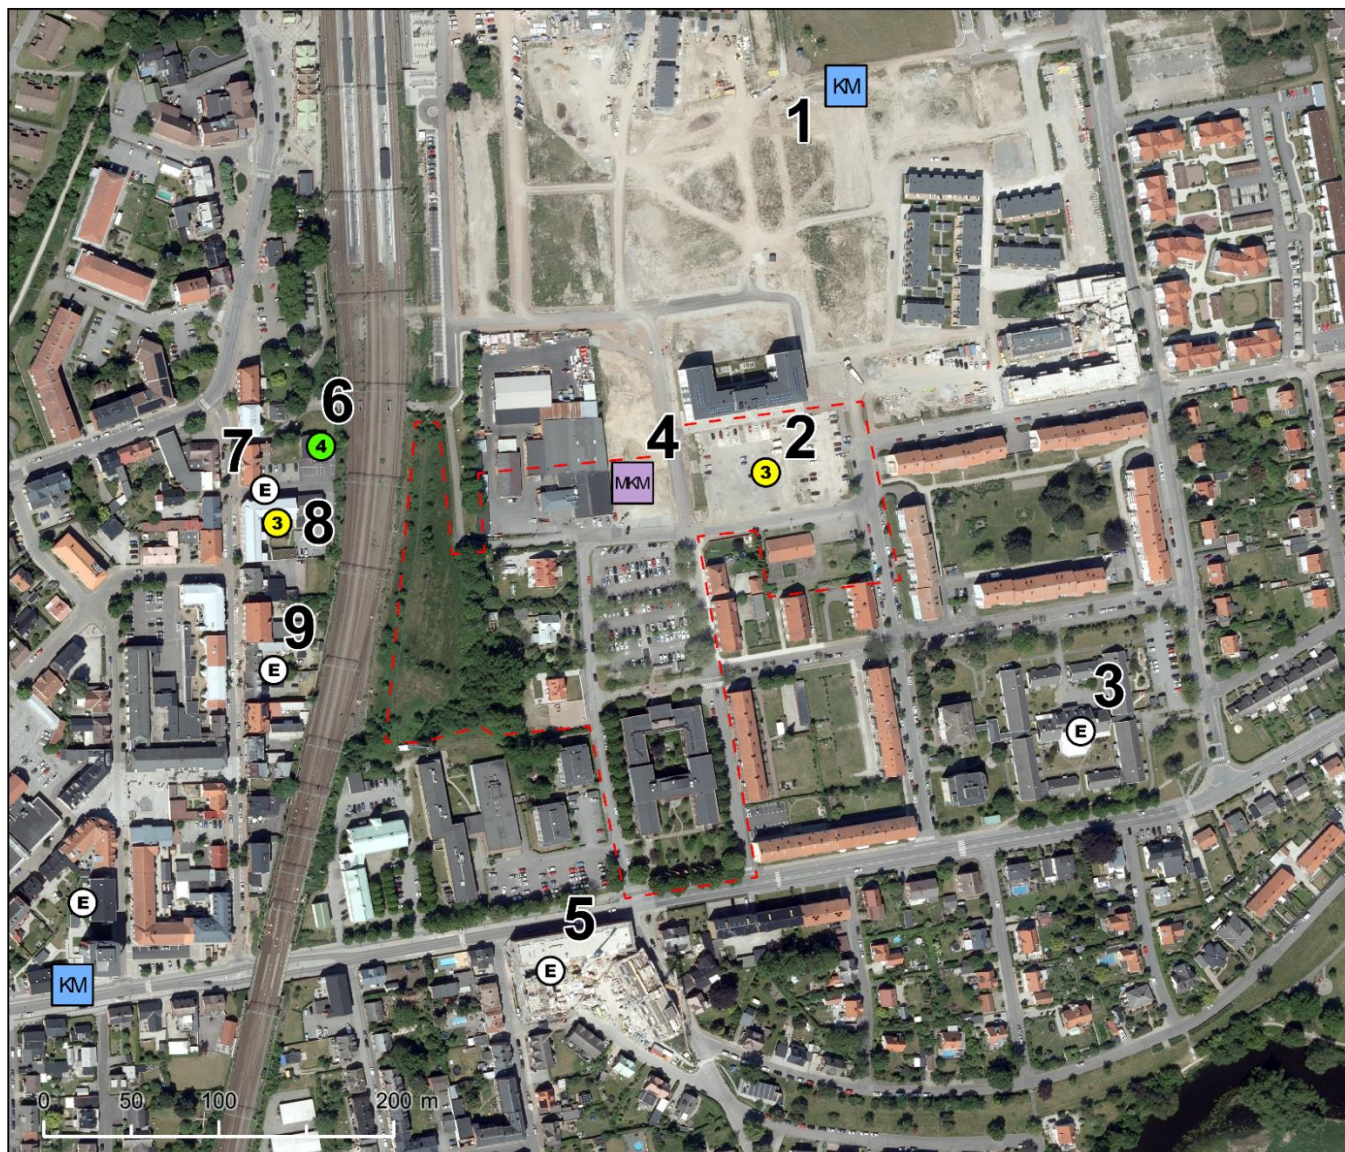
Enligt utdrag från EBH-stödet har flertal verksamheter bedrivits inom fastigheten Exporten 12, Lantmannen 12 och Lantmannen 13 (objekt 2) av Skånska Lantmännen Kävlinge.

På fastigheterna Lantmannen 12 och Lantmannen 13 ska enligt en ritning från 1964 funnits två bensinpumpar och två drivmedelstankar (Länsstyrelsen, 2022). Sammantaget har fastigheterna Exporten 12, Lantmannen 12 och Lantmannen 13 blivit klassad som Övrigt BKL 2 på grund av de många olika verksamheter som bedrivits. Objektet (2) har tilldelats riskklass 3 (måttlig risk).

Det andra objektet inom undersökningsområdet återfinns på fastighet Rangeringen 5 (objekt 4). Inom fastigheten fanns en siloanläggning från 1957–2004 där torkning och lagring av säd var den primära verksamheten. Objektet tillhörde tidigare nämnda objekt (objekt 2) Skånska Lantmännen Kävlinge men blev efter genomförda markundersökningar överförd till ett eget objekt då inga föroreningar påträffades vid undersökningen. Objektet (2) har tilldelats MKM efter resultat från undersökningen.

Figur 7. Objekten som ingår i EBH-stödet i närområdet av planlagt område (Länsstyrelsen, 2022; Scalgo Live, 2022).

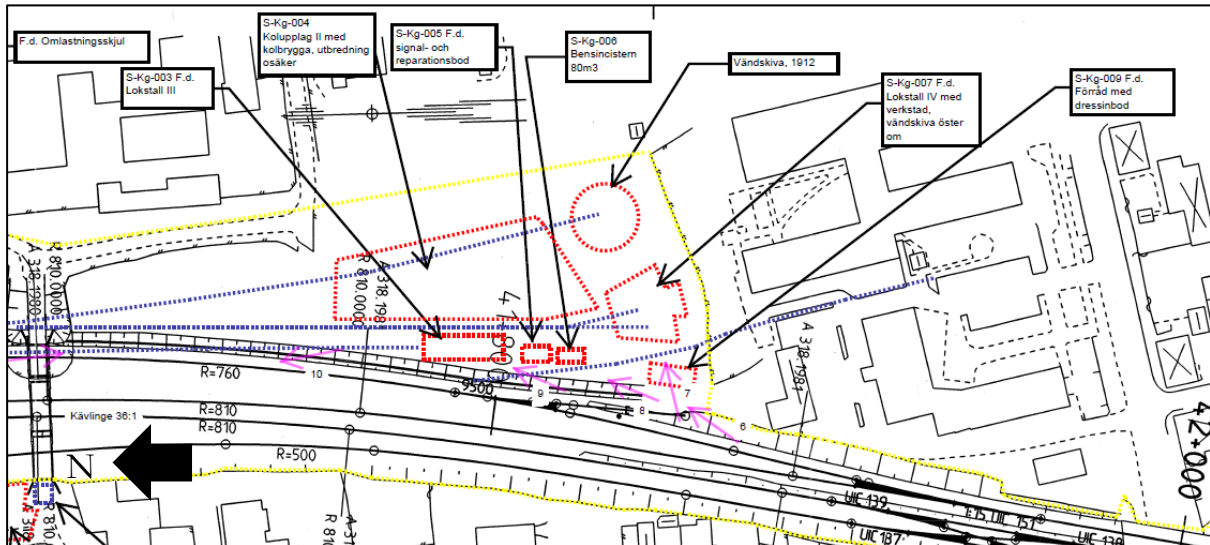
Flera förråd och ett kolupplagsområde finns inom bangården. I södra delen kring lokstall IV fanns bodar och förråd för reparationer av signalutrustning och dressiner (Kg-005 och Kg-009). På ett område i södra delen kring lokstall IV fanns bodar och förråd för reparationer av signalutrustning och dressiner (Kg-005 och Kg-009). Bredvid reparationsboden ska även en cistern (Kg-006), troligtvis innehållandes drivmedel funnits. För placering av potentiella riskkällor inom bangården se Figur 8 och Tabell 4.

Figur 8. Trolig position på cistern, lokstall, kolupplag m.m. på Kävlinge 36:1 (ritning från HIFAB, 2010). Aktuellt flygfoto över bangården, de potentiella förorenade områdena är markerade.

- **Kävlinge 36:1 (fd bangård):** Översiktlig miljöteknisk markundersökning av eventuell föroreningsituation i jord med avseende på PAH, metaller och petroleumämnen. Fokus bör ligga i södra delen av det tänkta parkområdet där tidigare cisterner, upplag och lokstall varit belägna. Ytlig provtagning med handburen utrustning föreslås även då bekämpningsmedel är vanligt förekommande kring järnvägsområden. Installation av grundvattenrör vid trolig position av cistern rekommenderas för att undersöka spridningsförutsättning.

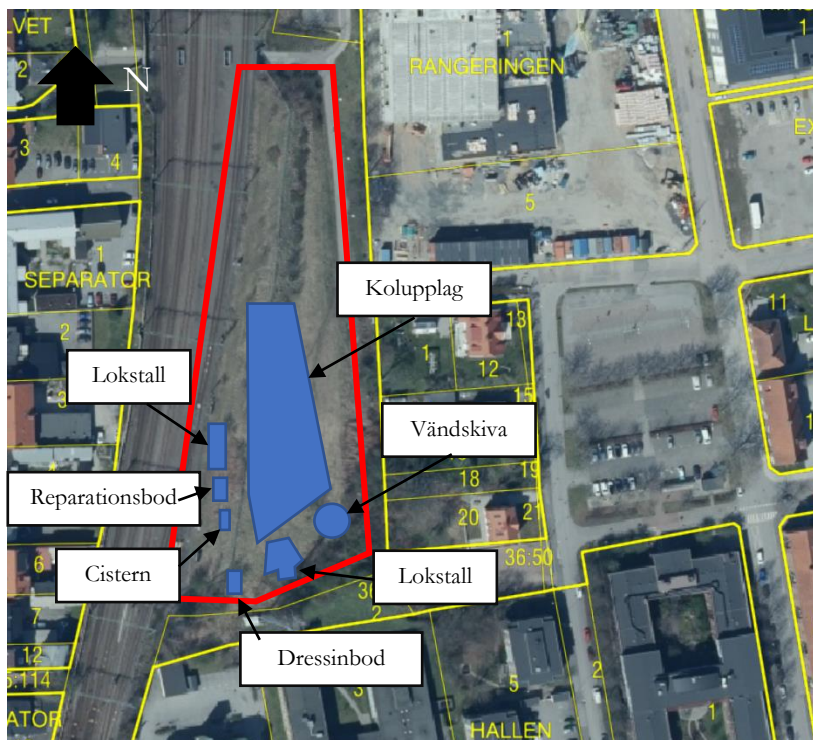
Figur 9. Aktuellt flygfoto över bangården. De potentiella riskkällorna är markerade (position ungefärlig). Bangården inom röd markering (Lantmäteriet, 2022).

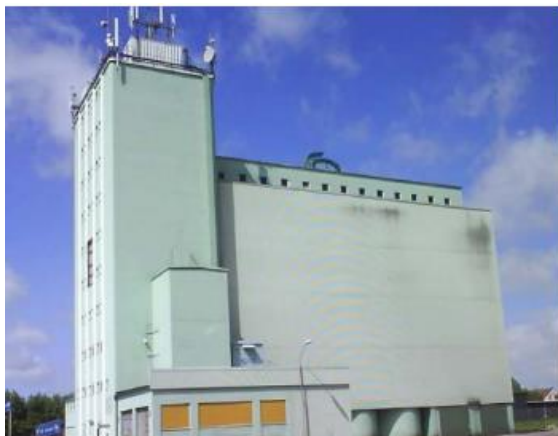
Silon har varit del av miljöteknisk byggnadsundersökning i 2008, utförd av WSP. Då silon byggdes före förbudet av användandet av PCB och asbest påträffades båda föroreningarna inom silobyggnaden. Vidare påträffades material som innehåller PCB, bly, kvicksilver och olja. Då silon har rivits under 2017 finns inga spår av PCB och asbestföroreningar kvar. Silobyggnaden (Figur 11) värmdes upp med olja och i den sydvästra delen av byggnaden återfanns ett pannrum med en

Figur 11. Silo som var belägen på fastighet Rangeringen 5. Bild från Kävlinge kommun (2011).

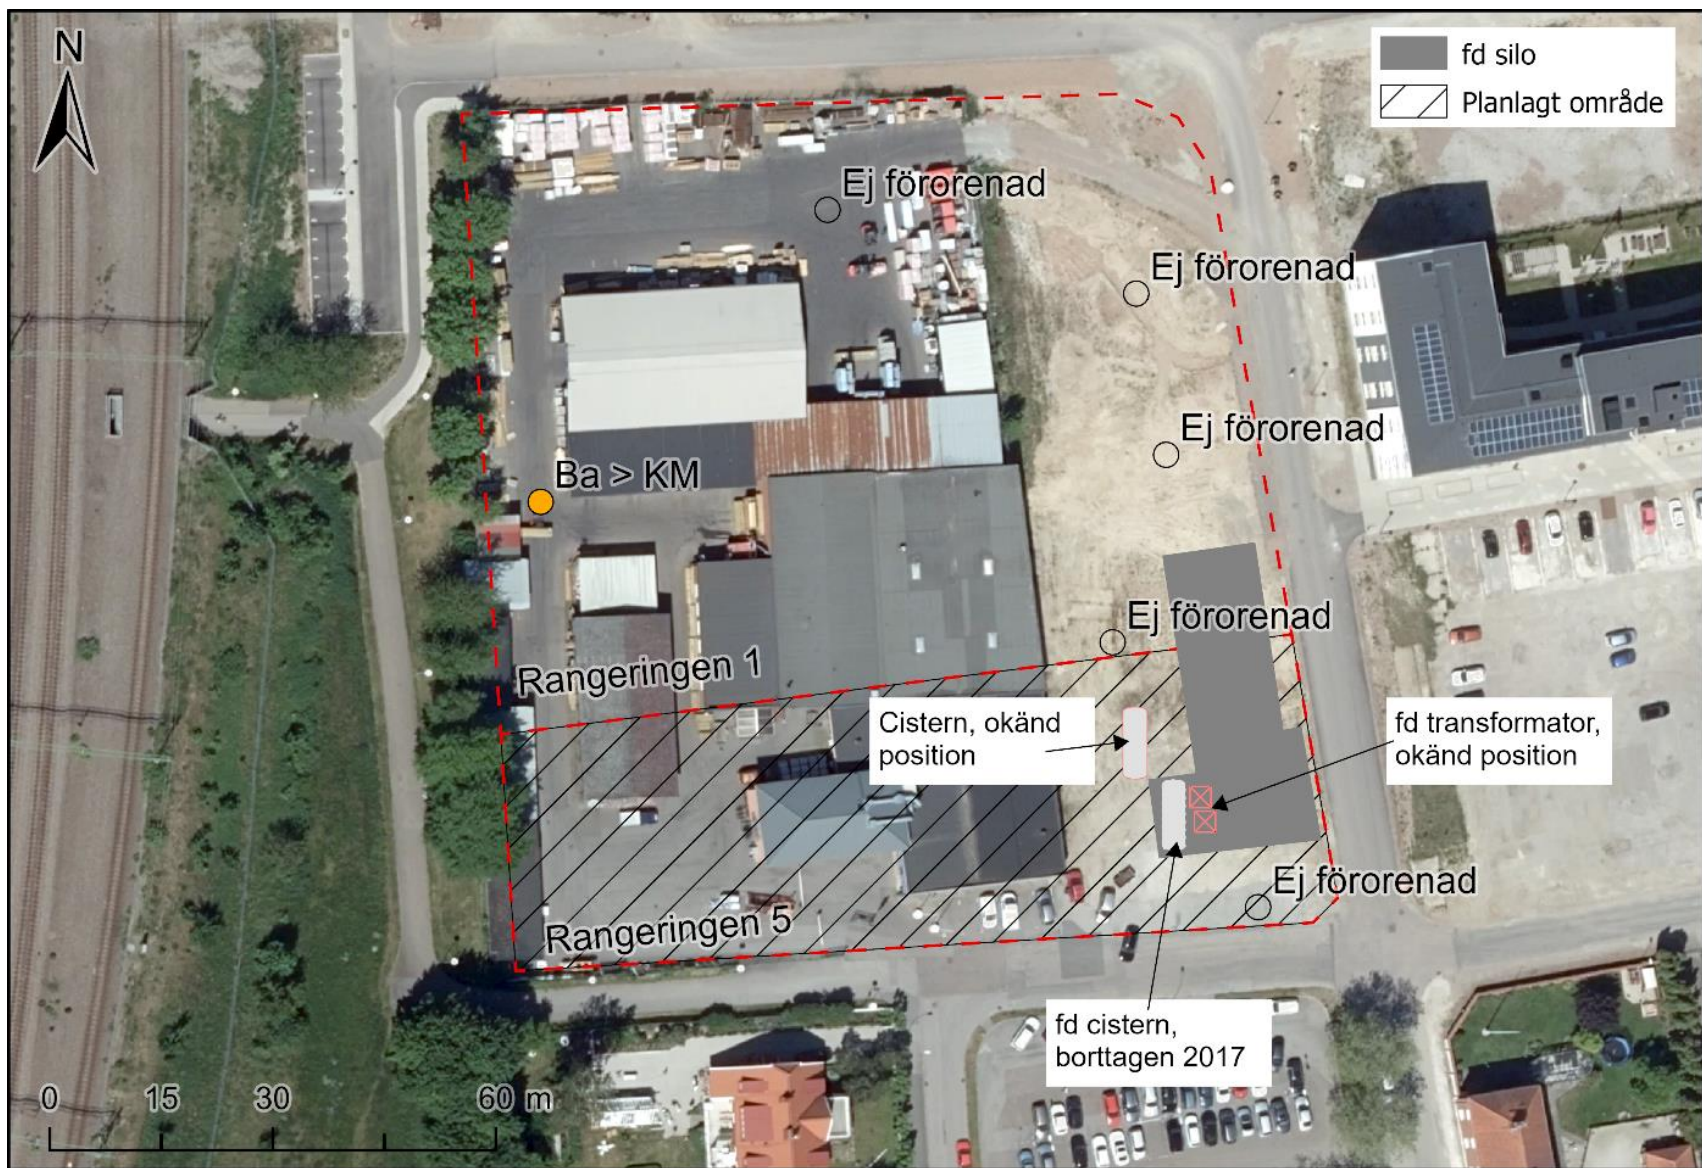
Ytterligare miljötekniska markundersökningar har genomförts på bägge fastigheterna år 2010 (WSP, 2010) och år 2019 (Sweco, 2019a). Analysresultatet påvisade förhöjda halter av barium i fyllnadsmaterial (0 – 0,5 m u my) som överskred Naturvårdsverkets generella riktvärden för känslig markanvändning (KM) vid en provpunkt på Rangeringen 1, se Figur 12. Inga andra föroreningar har påträffades vid analys av fyllningsmaterial och naturligt material. Det togs även ett antal asfaltprover som påvisade låga halter av PAH-16.

Sammantaget bedöms den största risken för eventuella föroreningar på Rangeringen 5 vara omkring den rivna silon och vid den eventuella cisternen som kan vara kvar. Ingen miljöteknisk undersökning av föroreningssituationen i den västra delen av Rangeringen 5 där industribyggnader fanns är gjord. En sammanställning av potentiella föroreningar på fastigheten Rangeringen 5 återfinns i Tabell 5 Tabell 5 och en sammanfattning av kända föroreningar visas i Figur 122.

Figur 12. Föroreningssituation på fastigheter Rangeringen 1 och Rangeringen 5, baserad på tidigare utförda markundersökningar.

- **Rangeringen 5:** Översiktlig miljöteknisk markundersökning av eventuell föroreningsituation i jord på den västra delen av Rangeringen 5 med avseende på olja, PAH, tungmetaller och PCB. Undersökning av grundvatten kring den misstänkta cisternens lokalisering i östra delen av Rangeringen 5 rekommenderas för att undersöka spridningsförutsättningarna.

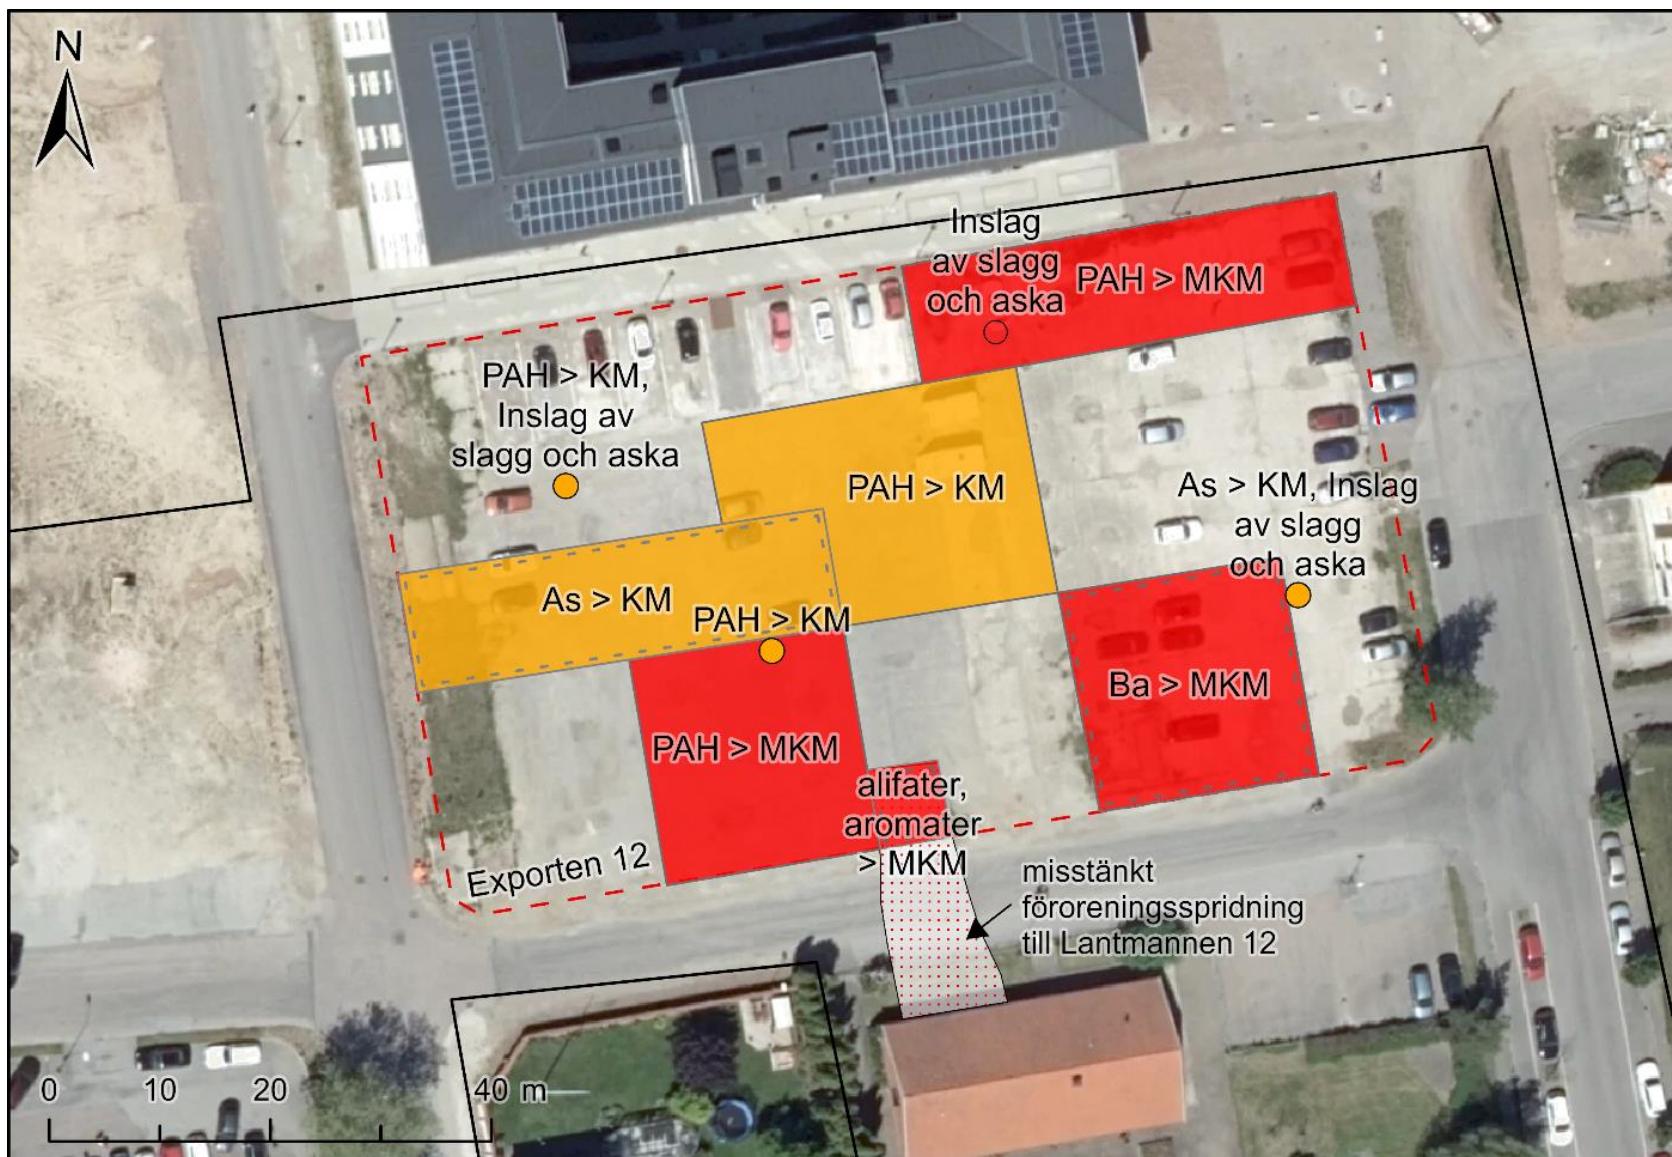
Vid tidigare provtagning har halter av arsenik och PAH över Naturvårdverkets riktvärden för känslig markanvändning påträffats i fyllnadsmaterial på fastigheten (WSP, 2008a). I fyllnadsmaterialet har inslag av slagg och aska har påträffats vid enskilda provpunkter, se Figur 14. Måktigheten av fyllningen uppgår mellan 0,4 till 1 meter och störst fyllnadsmåktighet återfinns i fastighetens centrala och sydöstra del.

I en kompletterande provtagning med syftet att avgränsa föroreningar och uppskatta massor har rutnätsprovtagning utförts på fastigheten (WSP, 2010). Ytorna har klassificerats med KM eller MKM beroende på vilka halter av föroreningar som påträffats, se Figur 14. Förhöjda halter av PAH och metaller har påträffats på flera ytor. De högre halterna av PAH är koncentrerade till fyllnadsmassorna, medan de förhöjda metallhalterna, såsom barium och arsenik, finns både i ytliga fyllnadsmassorna och i djupare lagren. En lokal oljeförorening finns vid den södra fastighetsgränsen där halter av alifater och aromater översteg Naturvårdverkets riktvärden för mindre känslig mark (MKM). Oljeföroreningen har hittats i de djupare jordlagren (ner till 1,2 m u my) och eftersom inga högre koncentrationer har hittats i grundvattnet i närheten, anses den vara lokal. Spridningen har uppskattats vara söderut i riktning mot fastigheten Lantmannen 12.

Figur 14. Översikt av förorenings-situation på Exporten 12 baserad på analysresultaten från WSP (2008a) och WSP (2010).

- **Exporten 12:** Då Naturvårdsverket har reviderat deras riktvärden under 2016 rekommenderas det att göra en ny bedömning av föroreningsituationen. Förslagsvis framtages platsspecifika riktvärden för den översta metern där tidigare påträffade föroreningar påvisats i fyllnadsmassor. Vidare föreslås provgropsgrävning inom ett rutnät över fastigheten för att klassificera massor inför schaktning. Provtagning under betongplattan i den östra delen kan bli aktuell om föroreningar påträffas. I äldre betong finns även risk för högre halter av sexvärt krom.

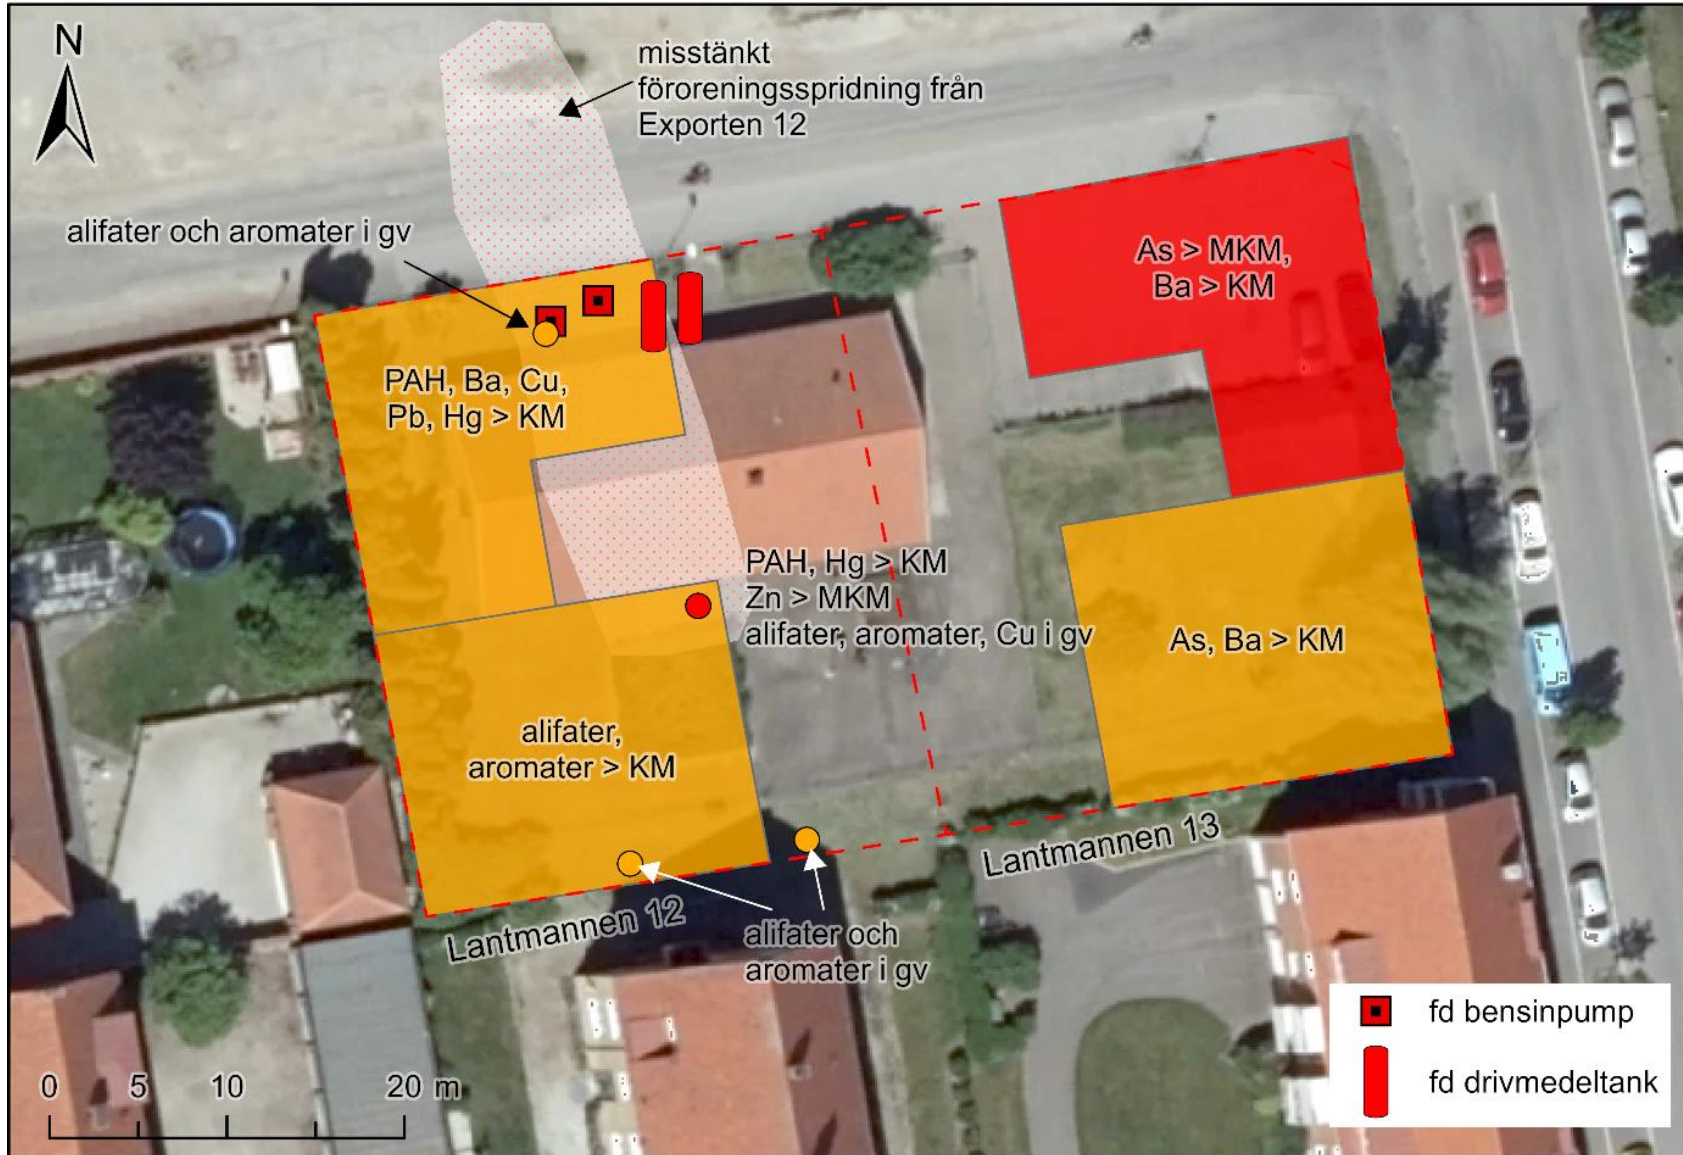
Enligt utförda markundersökningar är Lantmannen 12 starkt påverkat av tidigare verksamhet. Mark och grundvattenundersökningar från 2008 och 2010 tyder på en diffus förorening av metaller och PAH-er i de ytliga fyllnadsmassorna samt en oljeförorening där den tidigare bensinstation var belägen. Fyllnadsmaterial med en medelmåktighet av ca 1,2 m finns i hela området och utgörs av heterogent material med bland annat sand, mulljord, tegel. Även inslag av tjärasfalt har påträffats. Flera provtagningar av fyllnadsmaterial påvisade förhöjda halter av metaller, såsom arsenik (> MKM), bly (>KM), barium (> KM), koppar (>KM), kvicksilver (>KM) och zink (>MKM) i jämförelse med Naturvårdsverkets generella riktvärden för förorenad mark (Naturvårdsverket, 2009, rev. 2016). Vid båda provtagningar hittades dessutom förhöjda halter av aromatiska kolväten överskridande Naturvårdsverkets riktvärden för känslig markanvändning (KM) i flera provpunkter.

Grundvattenprover påvisade förhöjda halter av kobolt och bly samt låga halter av alifater, aromater och PAH. Det bedöms att oljeförorening med källan på Exporten 12 har spridits till Lantmannen 12 och är orsaken till förhöjda halter av alifater och aromater i grundvattnet inom fastigheten.

Sammanfattningsvis finns föroreningar mellan KM och IFA (icke farligt avfall) på fastighet Lantmannen 12 och Lantmannen 13 i båda jord och grundvatten. Enligt tidigare miljöundersökningar är föroreningar begränsat till fyllnadsmaterialet. Analyser av naturlig jord som underlagrar fyllnadsmaterial påvisade inga förhöjda halter (WSP, 2010). Se Figur 15 för en sammanställning av föroreningssituation på Lantmannen 12 och 13.

Figur 15. Översikt av föroreningsituation på Lantmannen 12 och 13 baserad på analysresultaten från WSP (2008a, 2008b) och WSP (2010).

- **Lantmannen 12 och 13:** Kontroll av grundvatten precis norr om fastigheten föreslås för att avgränsa eller verifiera påträffad petroleumförorening mellan fastighet Lantmannen 12 och Exporten 12. Liknande som Exporten 12 föreslås att framtagna platsspecifika riktvärden för fyllnadsmaterial där tidigare påträffade föroreningar har uppvisats.

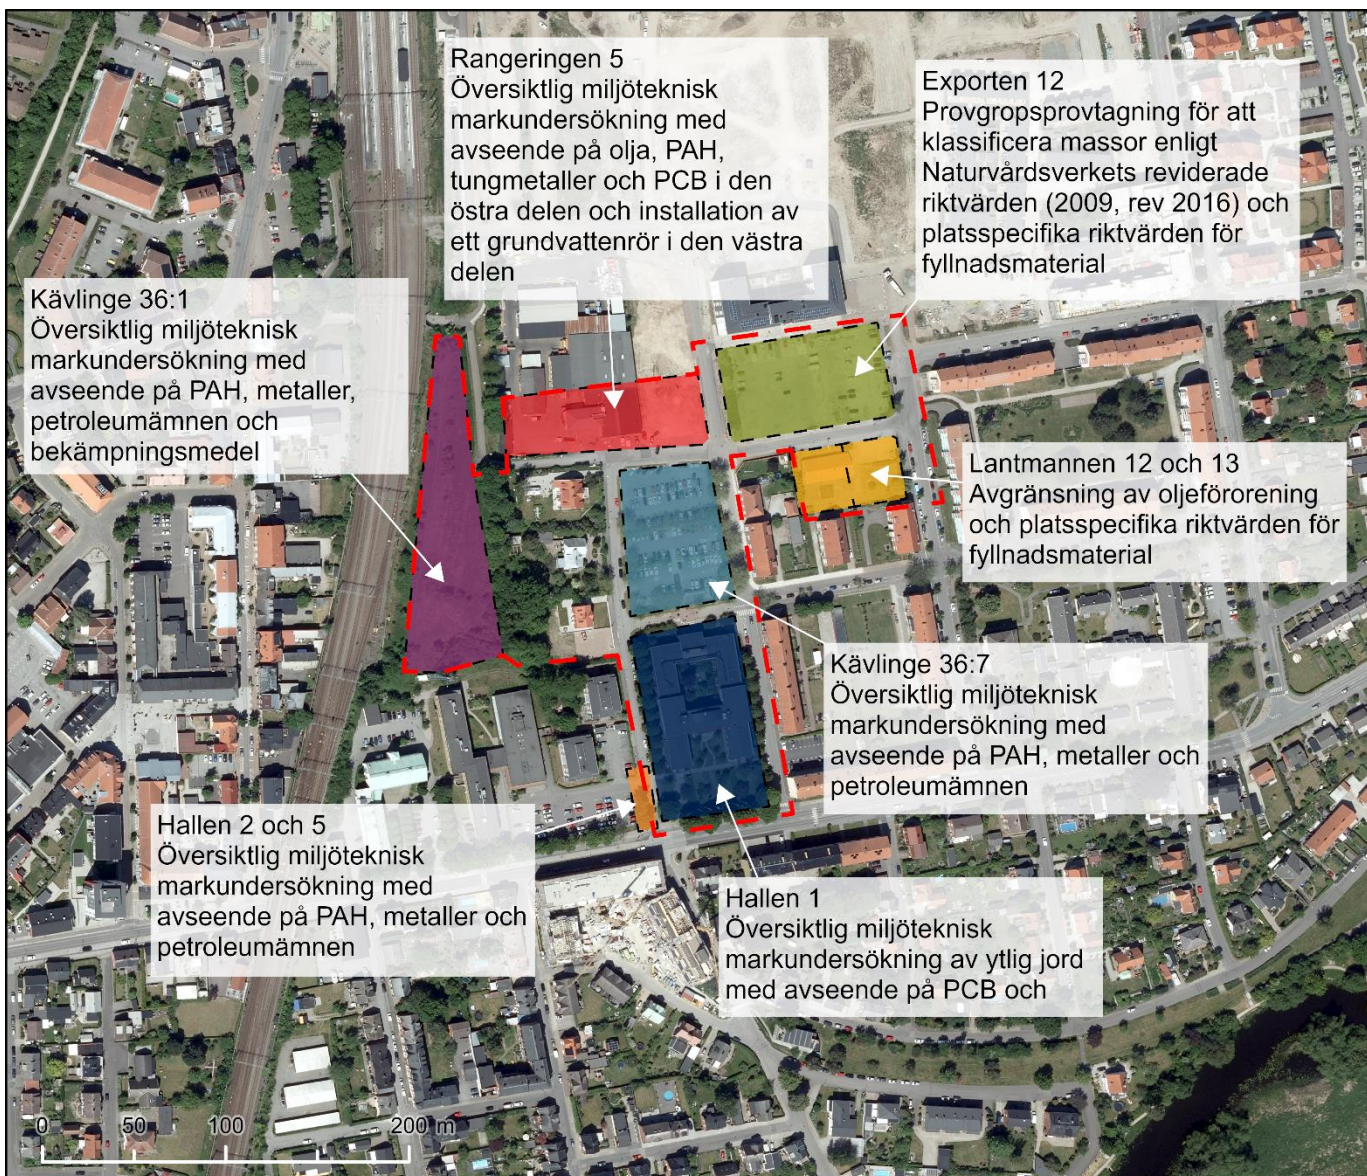
Figur 16. Översikt över rekommenderade undersökningar inom planområdet.

- **Del av Kävlinge 36:7 (parkeringsyta):** Översiktlig miljöteknisk markundersökning av eventuell föroreningsituation i jord med avseende på PAH, metaller och petroleumämnen.

- **Hallen 1:** Översiktlig miljöteknisk markundersökning av eventuell föroreningsituation i jord med avseende på PCB. Provtagning föreslås tas ytlig nära huskroppen. Vidare föreslås en mer omfattande miljöinventering av byggnaden inför rivning. En kompletterande undersökning av jord under byggnaden bör ske efter rivning.

- **Hallen 2 och Hallen 5:** Översiktlig miljöteknisk markundersökning av eventuell föroreningsituation i jord med avseende på PAH, metaller och petroleumämnen.
