KULTURHISTORISK BEBYGGELSEINVENTERING

VIKHÖG

KÄVFLINGE KOMMUN

LANDSANTIKVARIEN I MALMÖHUS LÄN 1998

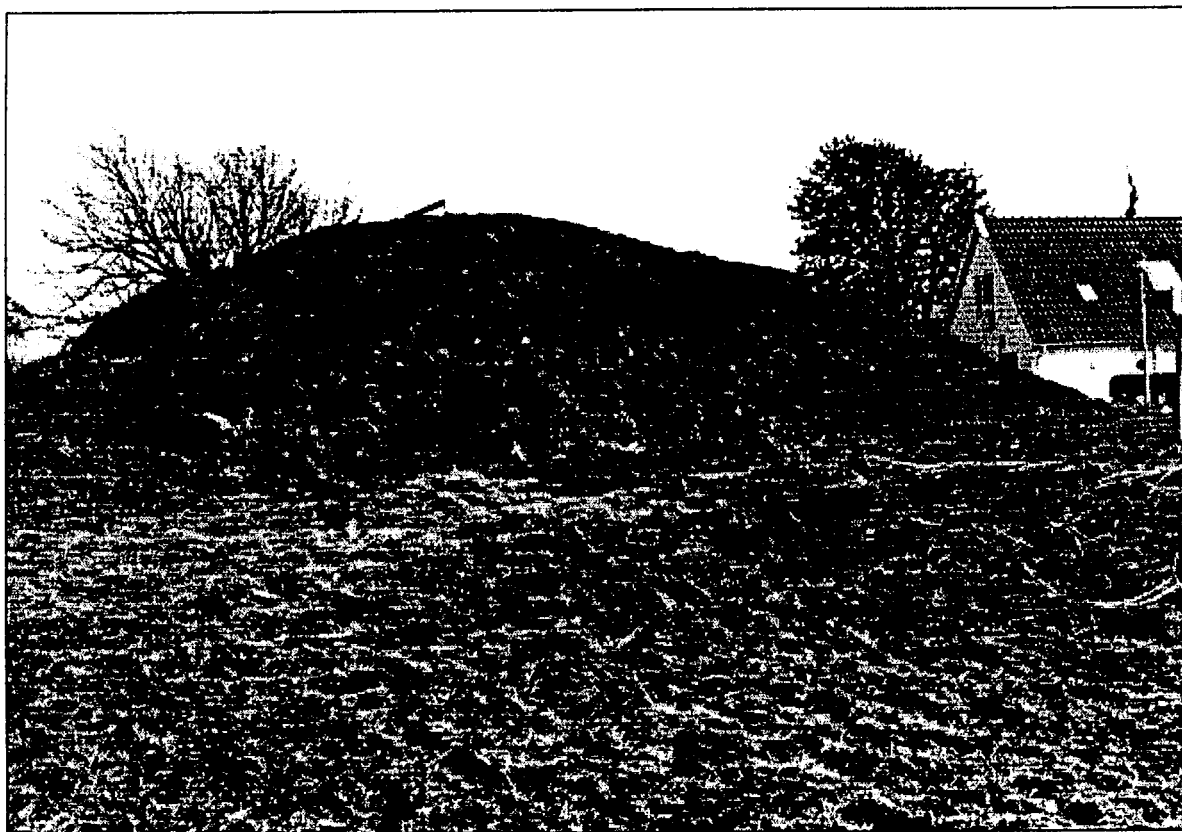
Den västra gravhögen mitt i byn vittnar om platsens betydelse under bronsåldern. Här har man historien direkt inpå knuten.

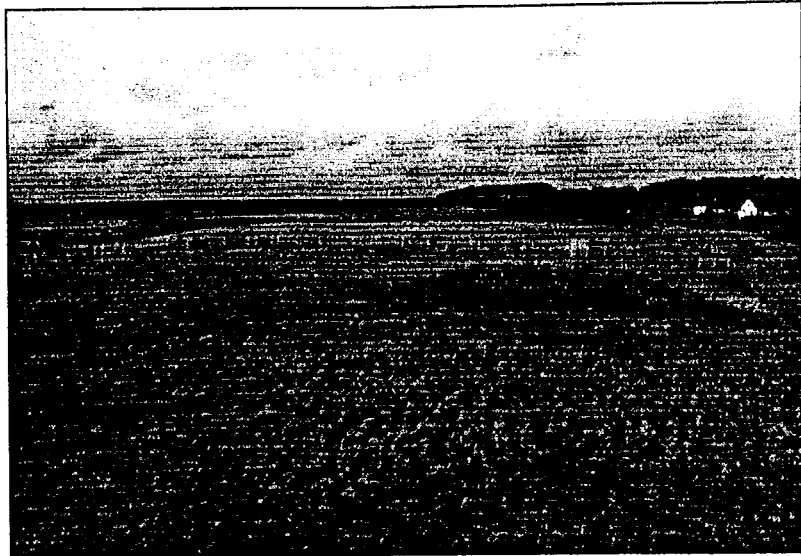
Utsikt österut från den stora bronsåldersgravhögen. Th syns resterna efter ytterligare en gravhög.

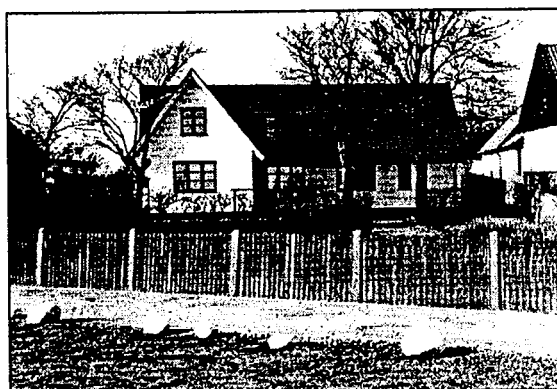
VIKHÖG 1:2

Bostadshus från 1993, ersättningsbyggnad för nedbrunnet hus från 1860. Huvudbyggnad i 1,5 plan med traditionell länga i öst-västlig riktning parallellt med gatan, med vinkel mot söder och uthuslänga mot norr. Fasader av vit puts över låg svartputsad sockel. Brant sadeltak av svart enkupigt tegel och med plåtklädda kupor i takets färg mot väster och söder. På huvudbyggnaden är en vitputsad skorsten i nock och på uthuslängan är två skorstenar i nock, varav en putsad och en plåtklädd. Fönstren är traditionella med två lufter, mittpost och tvärspröjsar samt målade i engelskt röd kulör. Entré på norrsidan. Hägnad mot gator i norr och söder av ca 1 m h träskaket.

Huset föregicks av en skånelänga med samma utsträckning förutom vinkeln mot söder. Väggarna var vitputsade, fönstren röda och taket lagt med röda eternitplattor. Huset, som vid förra inventeringen bedömdes som kulturhistoriskt intressant, var byggt 1860 och hade entré även i söderfasaden samt annan fönsterindelning.

Bevarandemotiv: Bostadshus som relativt väl ansluter till den lokala byggnadstraditionen och tidigare bebyggelse på platsen. **Föreslagen planbestämmelse:** k

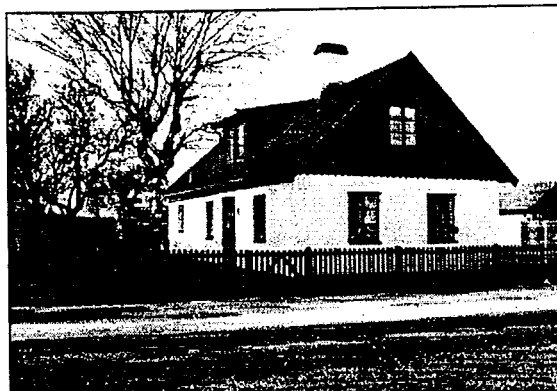
VIKHÖG 1:6

Bostadshus i 1,5 plan med vitputsade fasader över låg sockel, och brunlaserad locklistpanel i gavelrösten. Huset är orienterat med gaveln mot gatan. Brant sadeltak av shingel med gavel-språng, bruna vindskivor och panelklädd kupa i takfall mot väster. Skorstenen går genom nock och är vitputsad med bas och krona. Fönstren har två lufter och tvärspröjs, är bruna och djupt sittande. Huset hade vid förra inventeringen

fasader av mexisten. På fastigheten finns även två uthus, i nordost ett uthus med vitputsade fasader och shingeltak, i nordväst ett uthus med röda panelfasader och tak av papp. Tomten är mot gatan hägnad med ett lågt enkelt brunt trästaket.

Bevarandemotiv: Byggnaden bevarar trots sentida förändringar en ursprunglig karaktär.

Föreslagen planbestämmelse: k.

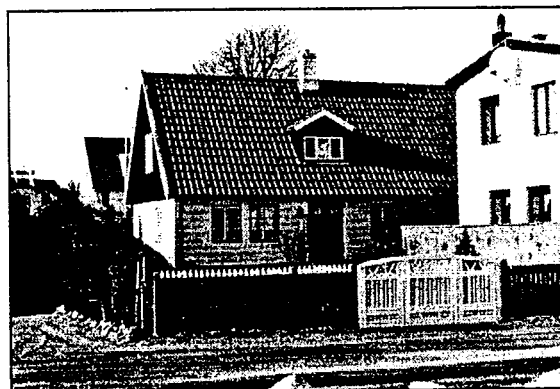
VIKHÖG 1:9

Äldre hus från slutet av 1800-talet, beläget parallellt med gatan, delvis bakom tvåvåningsbyggnaden på Vikhög 1:24, med fasader av vit spritputs över låg svart sockel. Gavelröset är inklädda med brun panel. Brant sadeltak med måttliga språng, täckt med brunt enkupigt tegel, ursprungligen halm. I takfall mot söder är en nätt, panelklädd kupa. Mot norr är ett takfönster. Skorstenen går genomnock och är vitputsad, har bas och krona. Plåtdetaljer är av kopparplåt. Fönstren är tvåluftsfönster med tvärspröjs, har gröna karmar och vita bågar. Dörren mot söder är en grönmålad dubbeldörr av panel med fint spröjsat överljusfönster. I tomtens nordvästra del är ett äldre uthus, med fasader av vit puts, gavelröset med grön panel, tak av papp samt gröna fönsterluckor. Hägnad mot vägen av lågt, grönt spjälstaket med vita spetsar och med vitmålad, fint detaljerad grind.

Bevarandemotiv: Byggnad som trots sentida förändringar har behållit en ursprunglig 1800-talskaraktär. **Föreslagen planbestämmelse:** k.

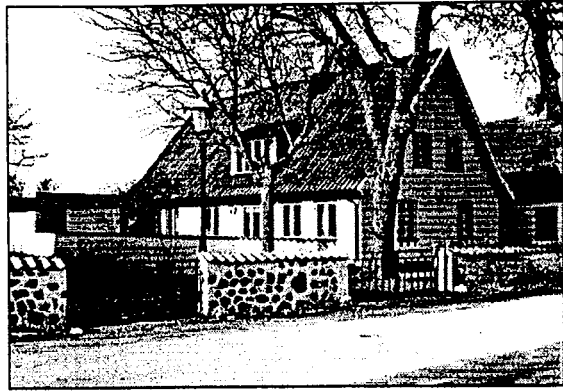
VIKHÖG 1:10

Bostadshus från 1850-talet i 1,5 plan med fasader av vitmålat tegel över låg sockel. Huset uppvisar bred gavel mot gatan. I gavelröset är rödmålad trappstegsornamentering av tegel. Sadeltaket har brant lutning, utåtvinklad takfot, relativt stora språng och vita vindskivor och är täckt med brunt enkupigt tegel. I båda takfallen är små kupor. En vitputsad skorsten med bas och krona går genom nock. Fönstren har två ospröjsade lufter. Karmarna är bruna och bågarna är vita. I husets södra hälft är bottenvåningens fönster försedda med solbänkar med tre tegeldekorationer på undersidan. Entré sker via dörr på gårdssidans gavel. Nybyggt garage är sammankopplat med huvudbyggnaden. En lång relativt nybyggd vinkel inåt gården innehåller kontorsdel och glasat uterum. Tillbyggnaderna har platta sargtak. Hägnad ut mot gatan av låg vitputsad mur med tegelavtäckning. Om- och tillbyggnader gjordes i mitten av 1980-talet.

Av tavla i bostaden framgår att huset tidigare varit kortare, haft gula fasader, röda spröjsade fönster, grönt staket och halmtak. På tavlans baksida står "Vikhög 1:10 köptes av Sten Karl Berg sommaren 1957 av John Jacobson en av två legendariska fiskare i V. allmänt kallad Jacob. /.../ Huset hade halmtak som det regnade igenom. Reparation genomfördes påföljande sommar. Kupa och tegeltak samt vind blev våning." Huset har byggts om interiört.

Bevarandemotiv: Huvudbyggnaden från 1800-talets mitt har bevarat sina proportioner och dekorationer, medan tak, fönster och fasadfärg genomgått förändringar. **Föreslagen planbestämmelse:** k.

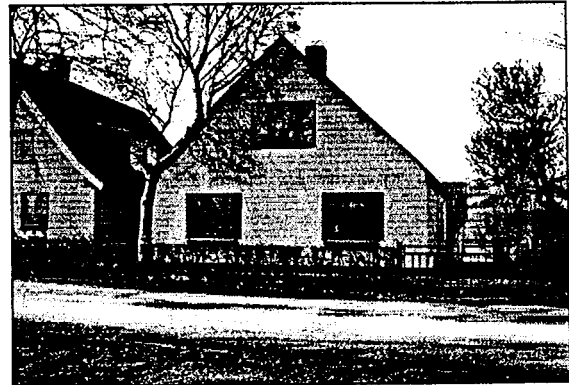
VIKHÖG 1:15 OCH 1:16.

Bostadshus av äldre datum med gavel mot gatan, tidigare innehållande 2 lägenheter och har därigenom ett relativt stort husdjup. Fasaderna är av kvastad vit puts över svart låg sockel. Brant sadeltak av eternit med mycket små språng. Taket är utan kupor och takfönster. Den putsade skorstenen är rak och går genomnock. Fönstren är blåmålade. Gavelfönstren har tre lufter, medan övriga är tvålufts-fönster. På nordöstra långsidan är en dubbeldörr och på gårdssidans gavel två dörrar, varav en halvdörr. Ett uthus har fasader av vit puts och panel, röd skorsten och korrugerat eternittak. Hägnad ut mot gatan består av låg häck och svart smidesgrind.

Bevarandemotiv: Byggnad som till volym och detaljer bevarar en äldre karaktär.
Föreslagen planbestämmelse: k.

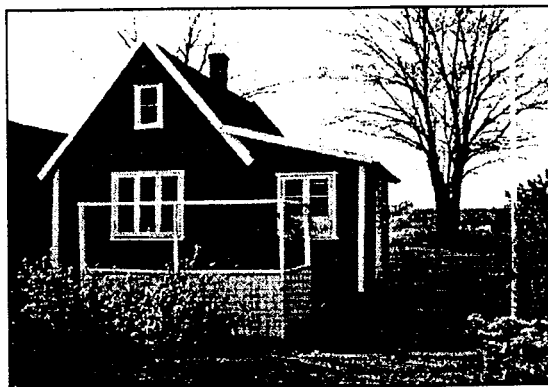
VIKHÖG 1:20

Mindre fritidshus från omkring 1900-talets mitt med fasader av röd locklistpanel och vita knutar. Huset är långt indraget från gatan och är orienterat med gaveln mot denna. Brant sadeltak med papptäckning. Pulpettak över liten tillbyggnad. På den mycket smala tomten finns även en carport med förråd, med väggar av vit panel och tak av korrugerad plåt. Tomten och hägnaden mot gatan är sammanhängande med Vikhög 2:6.

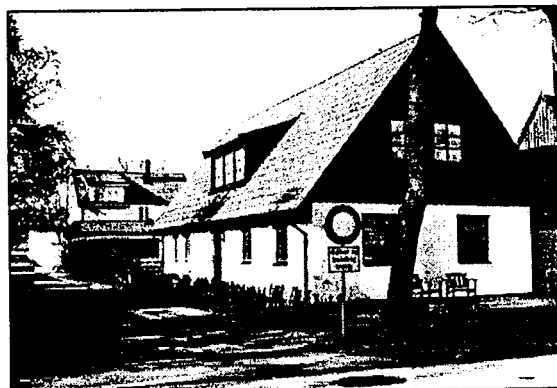
VIKHÖG 1:21

Bostadshus, byggt 1979. Fasader av vit spritputs med slätputsade fönsteromfattningar. Huset visar gaveln mot gatan med brun grov locklistpanel i gavelröste. Fönstren är brunmålade, har en luft och lösa spröjsar. Det branta sadeltaket har stora språng vid gavel och takfot, en panelklädd takkupa i båda takfallen, bruna vindskivor och taktäckning av brungrå betongpannor. Två plåtskorstenar i takfall mot öster. I gräns mot gata är en dubbel carport med flackt sadeltak, putsade fasader och gavelröste av mörklaserad panel.

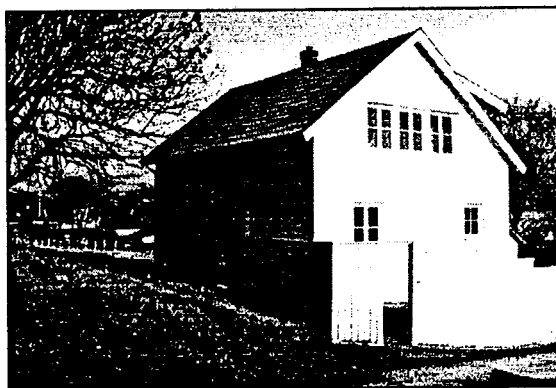
VIKHÖG 1:29

Bostadshus, i entresolerat 1,5 plan, nybyggt på 1990-talet med fasader av vit puts över putsad sockel, och med sadeltak av röda betongpannor. I takfall mot söder är en bred kupa nära västra gaveln över en framspringande vinkel. Svart plåtskorsten i takfall mot söder. Taket har måttliga språng, vita vindskivor och svarta plåtarbeten. De vitmålade fönstren är kvadratiska, har två lufter och tvärspröjs och aluminiumlister. På tomten finns ett äldre garage, med putsade fasader och eternittak. Hägnad mot gata av mycket högt vitt plank.

Huset har ersatt ett bostadshus från 1930-talet, som var en spegelvänd variant av huset på fastigheten Vikhög 1:39. Det ligger i omedelbar anslutning till gravhögen.

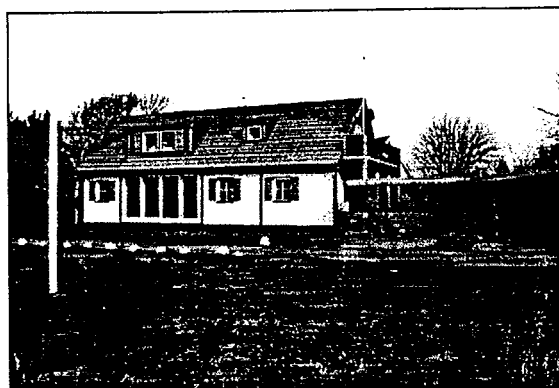
VIKHÖG 1:30

”Tvärdrag”. Bostadshus i 1,5 plan från 1933, vilket anges på huset, som är beläget parallellt med gatan. Fasader av brun panel. Mot väster (gatan) och söder är fasaderna av vit puts. Tillbyggnad med vinkel inåt gårdssidan från 1978. Sadeltak täckt med gröna betongpannor. I takfall mot väster är en mindre och en större kupa (1975). Ingen mot gatan synlig skorsten.

Mot väster är i bottenvåningen en inglasad terrass (1984). Gavelfasaden mot söder är försedd med en altan med brunt träräcke och flaggstång och är uppbyggen av vita pelare. Tomten är delvis hägnad med brunlaserat staket. Gröna fönsteromfattningar och luckor. Garage i söder med väggar av panel. Till fastigheten hör även ett uthus med bruna panelfasader och grått betongtak. Flaggstång mitt för huset på strandsidan.

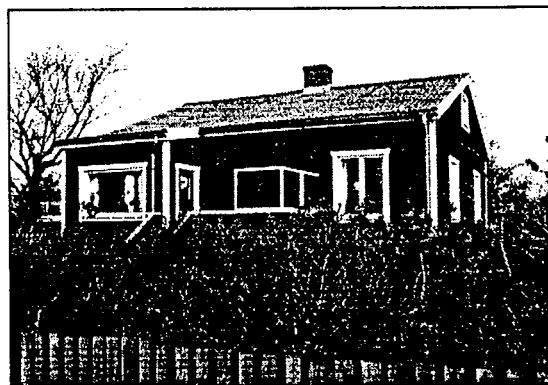
VIKHÖG 1:31

Bostadshus från 1937, ändrat 1942, i ett plan, källare och vind placerat parallellt med gatan. Fasaderna är av brunlaserad lockpanel över ljust putsad sockel med källarfönster. Relativt flackt sadeltak av korrugerad eternit. Skorsten av rött tegel går genomnock. Mot väster är ett burspråk med perspektivfönster. I övrigt tvåluftsfönster, vitmålade med vita foder. Skyddad uteplats mot väster. Ytterdörrar på gårdssida och burspråk. Hägnad av brunt trästaket.

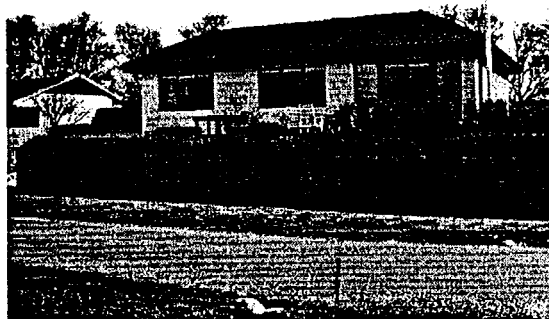
VIKHÖG 1:33

Bostadshus i ett plan med garage i entresolerad källare, placerat parallellt med gatan. Tillbyggt med ytterligare ett garage mot nordost. Mot gården är en mindre vinkel. Fasader av vit puts över svart sockel. Taket är ett valmat sadeltak med relativt låg lutning och stora takfotssprång, täckt med mörka betongpannor. Stora moderna blåmålade fönster. Tillhörande uthus med fasader av vit panel. Om- och tillbyggnad skedde 1980. Hägnad i form av omålat trästaket.

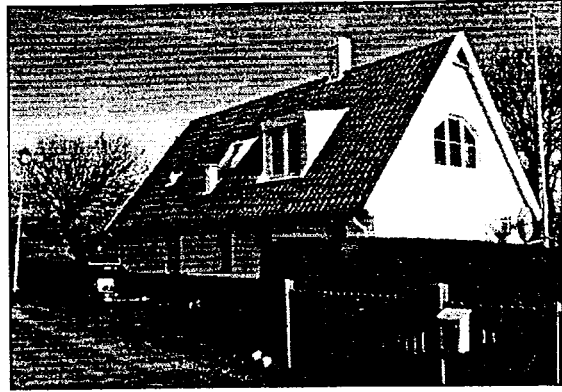
VIKHÖG 1:35

Fastighet med två lägenheter. I norra delen ett bostadshus från 1986 i 1,5 plan, med vitputsade fasader över låg grå sockel, brant tak av röda betongpannor och med vita vindskivor. Mot söder har huset en lägre, smalare del i vinkel med flackare taklutning. I takfall mot söder är två kupor och mot norr en kupa och ett takfönster. Fönstren är en- och tvåluftsfönster, vitmålade med spröjsar. I gavel mot väster är ett fönster i övervåningen med större fönster. Mot

norr är tomten avgränsad med en låg häck.

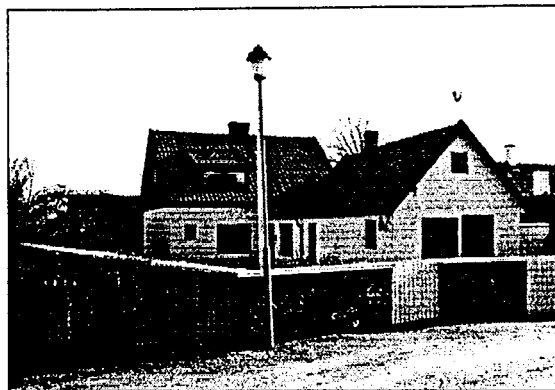
VIKHÖG 1:39

Bostadshus från 1932-33 i 1,5 plan och källare har vitputsade höga fasader över grå sockel. Sadeltak av enkupigt rött tegel. Skorsten i nock av rött tegel. I takfall mot nordväst är en kupa från 1985. Gavelrösten är inklädda med brun panel. Tillhörande skorstensförsett uthus och garage med fasader av vit puts och tak av rött tegel. På 1990-talet har huvudbyggnad och uthus byggts samman med lägre del i samma utförande. De mörkt blåmålade fönstren har en till tre lufter.

Garagefönstren består av betongglas. Hägnad mot gata av natursten med plåtavtäckning. Stenen togs från utgrävningen av källaren. Grindar av vitmålat trä. På tomten finns även ett mindre uthus av panel. Enligt ägaren lär Vikhög 1:29 varit identiskt med detta bostadshus (dock spegelvänt).

Bevarandemotiv: Byggnad med kulturhistoriskt och miljömässigt värde. **Föreslagen planbestämmelse:** k.

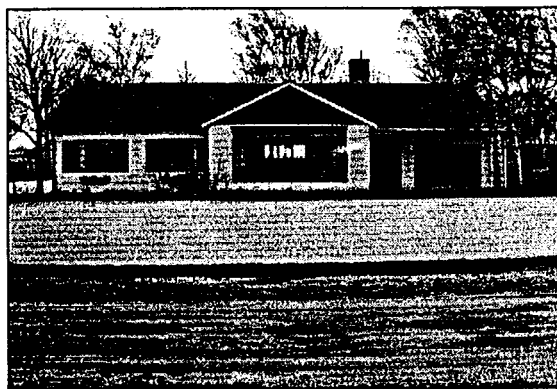
VIKHÖG 1:40

Bostadshus från 1950 i ett plan och vind; långa parallell med gatan och vinklar inåt gård och ut mot gatan. Garaget är inbyggt i husets sydvästra del. Mittersta delen av huset har fasad av tegel mot gården, i övrigt är fasaderna av vita asbestcementskivor. Gavelrösten är inklädda med brun panel. Tak med relativt flack lutning av eternit. Skorsten av tegel genom nock. Fönster och dörrar är bruna. I framspringande vinkel mot gatan är ett stort perspektivfönster, i övrigt tvåluftsfönster med fönsterluckor och blyspröjsade fönster. Tillhörande uthus har fasader av vita asbestcementskivor. Tomt-avgränsning mot gatan består av en vitputsad mur, ca 1,2 m h, med tegelavtäckning samt en smidesgrind. Bakom muren är en häck.

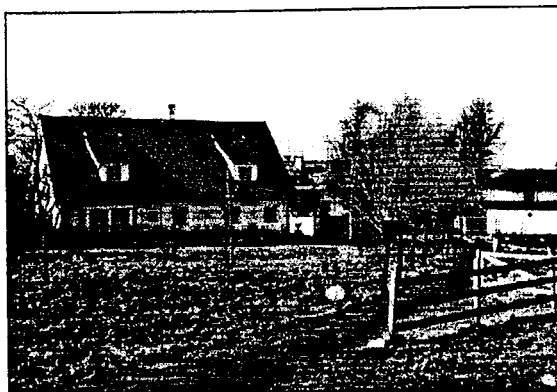
VIKHÖG 1:41

"Svalbo". Bostadshus från 1987 i 1,5 plan med fasader av vit puts över grå låg sockel. Taket har hög resning och är täckt med mörkt tegel. I takfall mot väster är en kupa och mot öster är två kupor. Mot öster är ett burspråk, mot väster ett glasat uterum och balkong. Fönstren är moderna enlufts-fönster, vitmålade med lösa spröjsar. Separat dubbelgarage med fasader av vit panel och sadeltak med mörka betongpannor. Tidigare har garaget varit inbyggt i huvudbyggnaden. Porten är kvar i gavelfasaden mot norr. Entré mot norr.

Tidigare har på tomten funnits ett lågt hus med platt plåttak och fasader av korrugerad plåt och rött tegel.

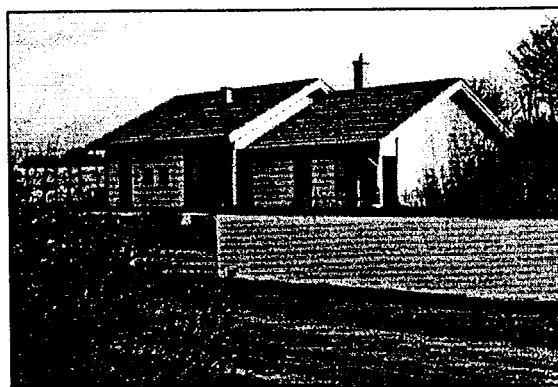
VIKHÖG 1:42

Enplans bostadshus, byggd 1995-96. Fasader av ljust gulvit puts över låg sockel. Tak med relativt flack lutning täckt med röda betongpannor. Skorsten av plåt. Dörrar och fönster av modern typ är blåmålade. Vissa fönster går ända ner till golvnivå. Entré på gavel. Huset består av två byggnadskroppar, i höjd och djup något förskjutna, orienterade parallellt med gatan. Till fastigheten hör garage och uthus i ljust täckmålade panel. Tomten avgränsas mot gatan med ett lågt staket av horisontella plank.

Riven byggnad: Fritidshus av rött tegel med flackt sadeltak av grön papp.

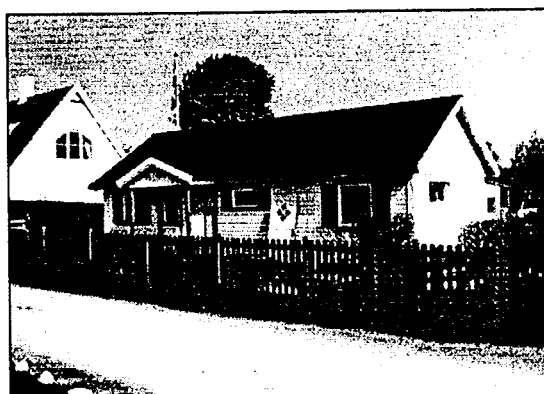
VIKHÖG 1:46

Bostadshus (fritidshus) i ett plan, med fasader av vit liggande stockpanel och hörnknutar över låg grå sockel. På norra fasaden är en förstukvist. Relativt flackt sadeltak, täckt med svart tegelimiterande plåt. Vitmålade enlufts-fönster med bruna foder och fönsterluckor. Brunmålade dörr. I södra delen av fastigheten är en mindre stuga med fasader av röd liggande panel och tak av svart papptak. Fönstren är vitmålade med spröjsar och fönsterluckor. Hägnad av trästaket.

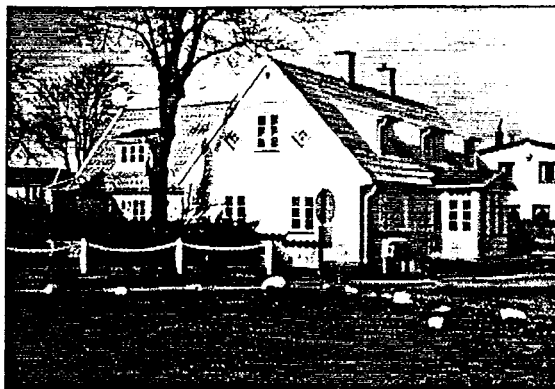
VIKHÖG 1:47

Tidigare Vikhög 1:13 och 1:19. Bostadshus, nybyggt 1997-98 i 1,5 plan, med putsade fasader över låg inskjuten sockel (betongplatta). Brant sadeltak av gula betongpannor. Små taksprång. Utmed gatan är en länga, med centralt placerad, traditionellt utformad veranda med bröstningspanel, spröjsade fönster och flackt sadeltak av plåt. Gavelrösten är här putsade. I takfall mot söder är en bred och två

smalare plåttäckta kupor och två putsade skorstenar går genom nock. Ungefär mitt på byggnaden sträcker sig en länga med samma sektion i vinkel in mot gården. På dess gavel är en smalare och lägre del, med fasader av blå panel och flackt tak av papp. Takkupor finns i takfall mot väster och öster, även ett takfönster mot väster. Gavelröste mot norr är inklätt med blå panel. Husets fönster är vita, traditionellt placerade och av traditionell typ med två lufter och tvärspröjs.

På tomten finns även ett gult panelklätt lusthus och ett något äldre uthus med skorsten, gul fasadpanel och korrugerad takplåt.

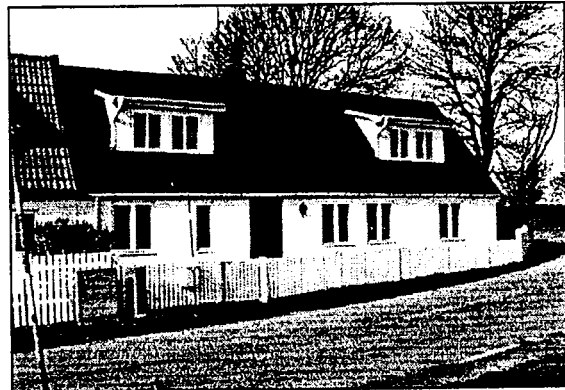
VIKHÖG 2:4

Bostadshus i 1,5 plan från slutet av 1800-talet, sammanbyggt med huset på Vikhög 2:6. Fastigheten utgörs av nordöstra delen av längan. Huset ligger parallellt med och mycket nära vägen. Vitputsade låga fasader över liten grå sockel, brant sadeltak av svart shingel. Gavelröstet är inklätt med eternitplattor. En liten skorsten av rött tegel går genomnock. Mot nordväst är en och mot sydost två vita skivklädda kupor av två fönsters bredd (1996). Fönstren är mestadels nya vitmålade aluminiumlistförsedda tvåluftsfönster utan spröjs. Nyare entrédörr på framsidan. På gårdssidan är en liten enplans-tillbyggnad med pulpettak och fasader av vitmålad träpanel. Tomten hägnas mot vägen med vitmålat lågt staket. Vid 1984 års inventering var taket täckt med eternitplattor och i kupornas ställen var stora takfönster.

Bevarandemotiv: Äldre, traditionellt utformat hus som trots nyare fönster, kupor m m bevarar en stor del av den ursprungliga karaktären. **Föreslagen planbestämmelse:** k.

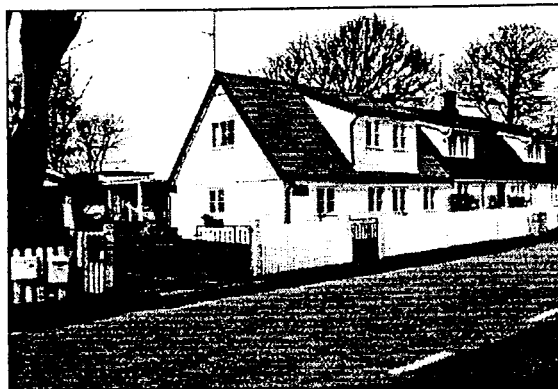
VIKHÖG 2:6

Bostadshus i 1,5 plan från slutet av 1800-talet, sammanbyggt med huset på Vikhög 2:4. Fastigheten utgörs av längans sydvästra del. Traditionellt utformad länga parallell med vägen, i sen tid kompletterad med lägre vinkel in mot gården. Vitputsade låga fasader över liten svart sockel. Det panelklädda gavelröstet är vitmålat. Brant sadeltak av tvåkupigt rött tegel med små språng och bruna vindskivor.

Mot gatan är en stor panelklädd kupa som sträcker sig från takfot till taknock. I bottenvåningen och kupan är fönstren små kvadratiska tvålufts-fönster med tvärspröjs. I gavelröstet är ett bredare fönster. Entrén är förlagd på gårdssidan. I vinkelbyggnadens förlängning är ett förråd i vit panel samt ett glasat uterum. Tomten hägnas mot gatan med lågt vitt trästaket och svart smidesgrind. Efter 1984 års inventering har bl a gårdsvinkeln tillkommit, entrén flyttats från framsidan och skorstenen tagits bort.

Bevarandemotiv: Äldre, traditionellt utformat hus, som bevarat karaktären, trots den alltför stora kupan och andra sentida förändringar. **Föreslagen planbestämmelse:** k.

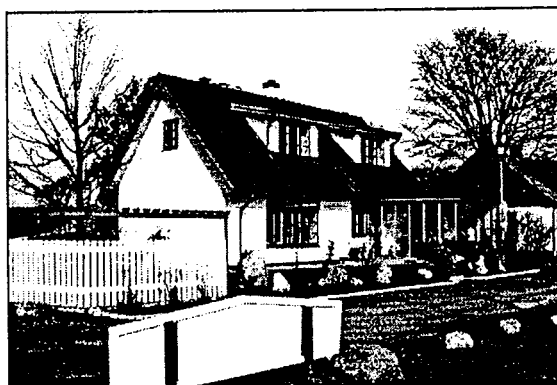
VIKHÖG 2:8

Bostadshus i 1,5 plan från 1992 efter Tor Larssons ritning. På fastigheten fanns tidigare ett äldre hus som i föregående inventering bedömdes som bevarandevärt med miljövärde. Det nya huset är byggt i vinkel, har fasader av vit puts, och brant sadeltak med stora språng. Taket är består av grönt glaserat tegel och har två kupor mot söder. Skorstenen går genom norra takfallet, är vit och svagt konisk. Fönstren är grönmålade, liksom samtliga snickerier och plåtarbeten, har fast mittpost och tvärspröjs.

Mot söder är fönstren högre än i övrigt. På södra sidan finns även ett uppglasat uterum i modern stil. På tomten finns även ett vitputsat förråd med platt tak. Tomten hägnas mot gatan med ett vitt staket, kompletterat med pergola.

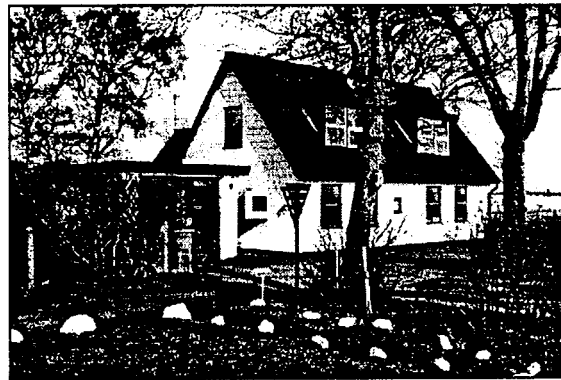
VIKHÖG 2:13

Bostadshus i 1,5 plan, huvudsakligen kraftigt ombyggt 1979 efter ritningar av Lars Wester/Thurfjells. Länga parallell med gatan med vitputsade fasader över låg svart sockel, brant sadeltak av papp på trekantlist, små språng, vitputsad skorsten och två stora kupor mot havet med fönster i gavlarna. Husets blå- respektive vitmålade fönster har som regel icke-traditionell utformning med horisontell mittpost. I nordvästra gaveln är ett litet snett utskjutande burspråk. Mot nordost är en lång vinkel med samma sektion och utformning. I skarven här emellan mot sydost är ett framskjutande uppglasat parti. Gårdsvinkeln förlängdes ytterligare 1993 och försågs med takkupa. I fastighetens västra del är ett garage med vitputsade fasader och platt tak. Garageportarna är uppglasade.

Bevarandemotiv: Byggnaden är mer eller mindre ett modernt hus, delvis väl anpassat till Vikhögs lokala byggnadstradition (skala, volym, färg och material).

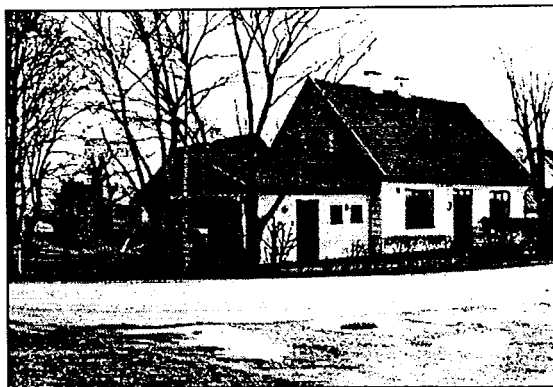
VIKHÖG 2:14

Bostadshus från omkring sekelskiftet 1900(?) i 1,5 plan, beläget i slutningen parallellt med vägen. Vitputsade fasader över låg svart sockel. Gavelrösten är inklädda med brun panel. Nya bruna fönster med mestadels två och tre lufter och brun dörr i fasad mot vägen. Genomnock går två vitputsade skorstenar. Huset är tillbyggt med fint anslutande lägre del mot nordost och med en smalare vinkel med brant tak och skorsten mot sydost. Om- och tillbyggnaden skedde 1980.

62
Taken är av rött enkupigt tegel. Tomten är hägnad med staket och häck samt vitputsad mur mellan huvudbyggnad och garage. Dubbelgaraget sydväst om huset är vitputsat och har betongtak.

Bevarandemotiv: Den ursprungliga byggnaden är i sin volym och fönstersättning m m bevarad. Senare tids tillägg är väl anpassade. **Föreslagen planbestämmelse:** k.

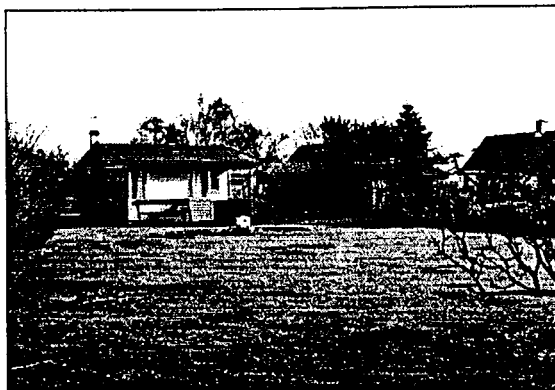
VIKHÖG 2:17

Fritidshus och mindre uthus från mitten av 1900-talet i ett plan med fasader av gråmålad liggande panel och flackt sadeltak av svart papp. I norra gaveln är en utvändig skorsten. Tomten är avgränsad med häck.

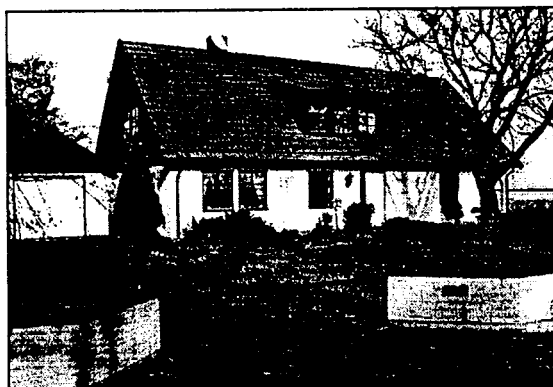
VIKHÖG 2:19

”Jorvik”. Bostadshus från 1981 i 1,5 plan, med fasader av mexisten och sadeltak av grå betongpannor. Skorsten går genom norra takfallet. Mot söder är en centralt placerad bred kupa med brädpanelade sidor. Fönstren är pivåhängda, spröjsade och svartbruna enlufts-fönster. Gavelrösten av panel och vindskivor är svartbrunlaserade. Tillhörande garage är utformat i samma stil. På tomten finns även ett mindre uthus. Hägnad mot säckgata av mexisten. Huset ersatte fritidshus från mitten av 1900-talet, som flyttades till hamnen och blev Vikhögs klubbhus.

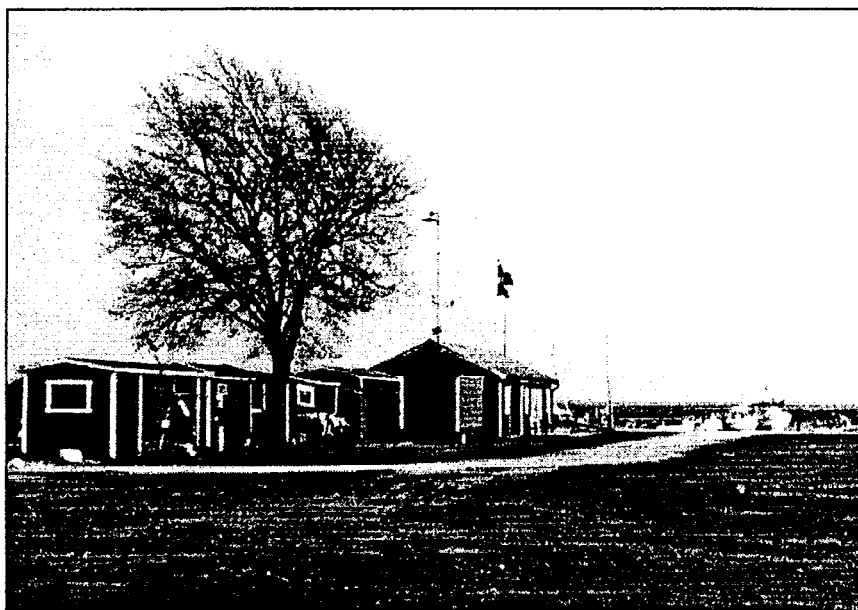
FISKEBODAR

Ett antal enkla bodar av röd panel, med vita snickerier och flacka sadeltak av papp. De ligger på rad vid klubbhuset.

Bevarandemotiv: Fiskebodarna med sina röda panelfasader och enkla utformning är viktiga för helhetsintrycket och förståelsen av Vikhög som tidigare fiskeläge.
