Trädrapport

Datum: 2020-12-16
Konsult/arborist: Göran Mattsson
Projekt: Trädinventering Kävlings Södra Stationsstaden.
Avropande handläggare: Joacim Dahlberg
Leveransadress: Joacim.Dahlberg@kavlinge.se / anders.ke.nilsson@tengbom.se

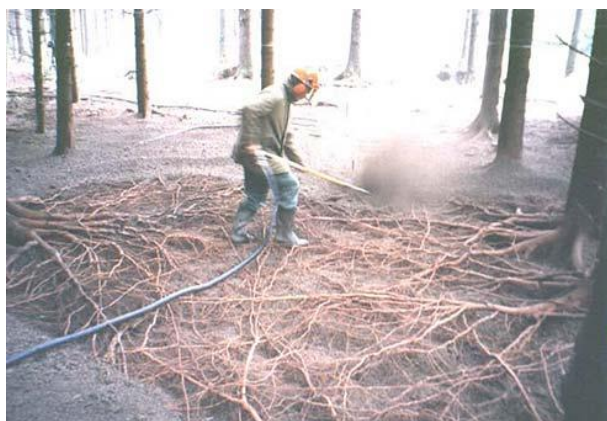
För friläggning av rötter används en sk. airspade

- Ska ytorna under trädens droppzoner bearbetas så måste detta ske med en airspade för att ej skada trädens rötter/rotben. Samt att de arbetsmoment som grävning med airspade innebär följs.

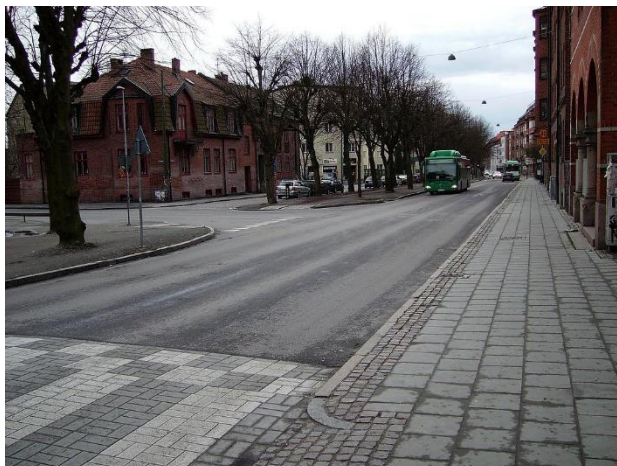
Knuthamlade lindar längs Södra Esplanaden i Lund

- Knuthamla träden 1 till 2 år innan byggstart. Träden knuthamlas därefter vartannat till vart tredje år kontinuerligt.
- Behåll helst gräsytor omkring träden för att underlätta näring och vattentillförsel till träden samt att undvika att trädens rötter bryter upp genom de hårdgjorda ytorna (tex. Sprickor i asfalt). Om hårdgjorda ytor ska anläggas kring träden (ej innanför droppzonen) välj då ett material som släpper igenom vatten och näring till trädens rötter.
- Vid friläggning av rötter ska rötterna täckas/skuggas med säckväv eller likvärdigt material. Täckningsmaterialet ska hållas fuktigt. Vid kapning av rötter ska snittytorna beskäras jämna med handsåg och sekator.
- Ska ytorna under trädens droppzoner bearbetas måste detta ske med en airspade för att ej skada trädens rötter/rotben. Samt att de arbetsmoment som grävning med airspade innebär följs.
